TECNOLOGÍA DE LA REHABILITACIÓN Y GESTIÓN DEL PATRIMONIO CONSTRUIDO (REHABEND 2009)

III Jornadas Técnicas Internacionales
Bilbao, Octubre de 2009

Las Jornadas Internacionales sobre “TECNOLOGÍA DE LA REHABILITACIÓN Y GESTIÓN DEL PATRIMONIO CONSTRUIDO (REHABEND’09)”, a celebrar en Bilbao el 29 y 30 Octubre 2009, y financiadas por LABEIN-Tecnalia, quedan recogidas en el presente libro de ponencias.

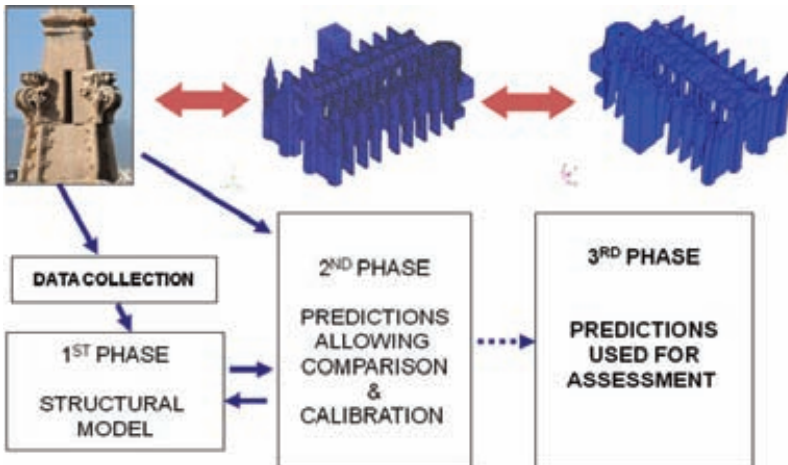
Fig. 3. The overall process , including preparation, validation and prediction

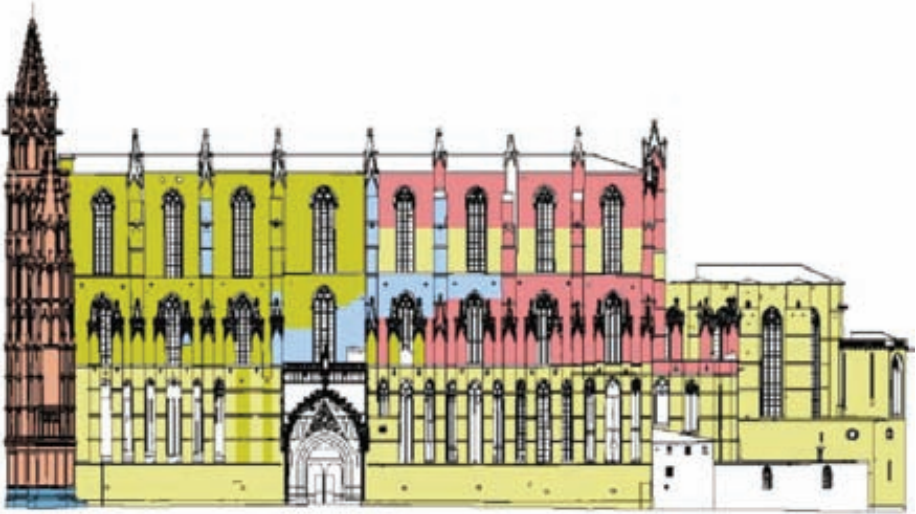
Fig. 5. Mallorca Cathedral. Distribution of limestone varieties (in different grey tones)

Microscopy and diffractometry were done on small amounts of both mortar and stone, sampled over the building. In Mallorca Cathedral, a clear correlation was found between construction stages and different stone varieties. The procedure allowed confirmation of the hypothesis on the construction process as suggested by the historical research (Fig. 5). In Santa Maria del Mar (of a more homogeneous facture), this type of analysis was particularly revealing when applied to fresh mortar historically expelled from the joints (now visible as a hardened mass overflowing the joint, Fig. 6). Microscopy revealed that the mortar was polluted with soot to an extent which was only possible if the fresh mortar had been exposed to fire. It is actually known that a severe fire affected the building during the construction, in 1379, burning the centerings and scaffoldings. It might have been the loss of the centerings, during the fire, which caused the expulsion of fresh mortar causing in turn significant deformation.

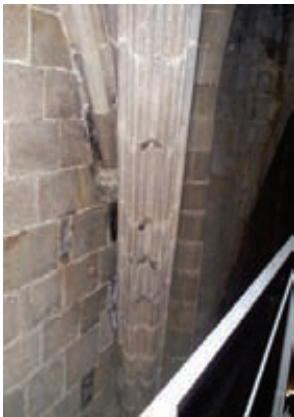
Fig. 6. Arch with mortar expelled in Santa Maria del Mar (left) and microscope picture of mortar showing soot contamination (right)

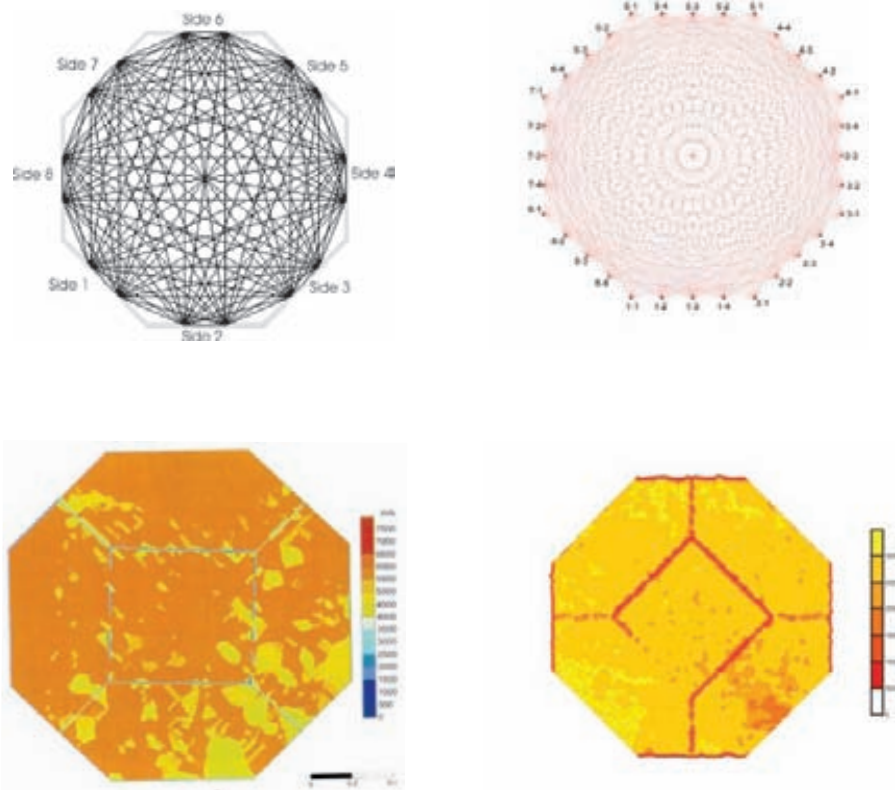
Fig. 7: Seismic tomography on piers of Mallorca Cathedral (left) and Santa Maria del Mar (right). Ray coverage (top) and resulting distribution (bottom).

2D tomography was carried out on some piers to identify the internal morphology and quality of the materials. As is well known, seismic tomography consists of 2D or 3D reconstruction of the propagation wave characteristics (speed and/or attenuation) through the material composing of natural material (soil) or structural members. Three nave piers of Mallorca Cathedral, and one pier of Santa Maria del mar, were selected to carry out detailed research (Fig. 7). The post-processing revealed that the section is made of 4 hexagonal stones surrounding a square inner one. In Santa Maria del Mar, the section was investigated using a much denser ray pattern. As a result, the diagram obtained, which basically displays the same result, provides improved accuracy in the position of internal joints and distribution of possible damage.

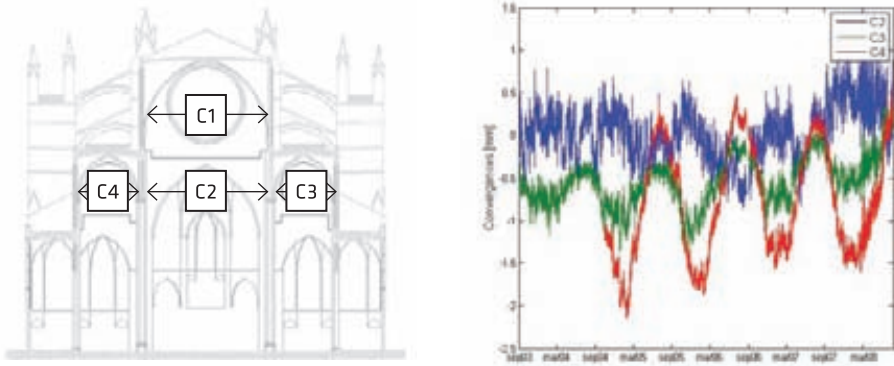
Fig. 8. Base line extensometer recordings over 5 monitored years

Fig 8 shows results for 3 base line extensometers placed across the transverse structure of Mallorca Cathedral since September 2003. Using a decomposition into wavelets [7], it has been possible to separate the cyclic and cumulative (or irreversible) components. A monotonically increasing trend of about 0,1 mm/ year in average has been estimated in some cases (Fig. 9). As can be seen in this graphic, this trend is not uniform, but shows a gradual increase (or acceleration) over time. At present, the ratio of increasing deformation is very small and should not cause immediate concern. However, and due to the acceleration detected, a much larger deformation, with associated structural problems, might be reached in the long-term. A rough extrapolation of the trends detected, based on wavelet modelling, suggest that deformation across the main transverse spans might increase by 3 cm in 100 years and by 8 cm in 200 years.

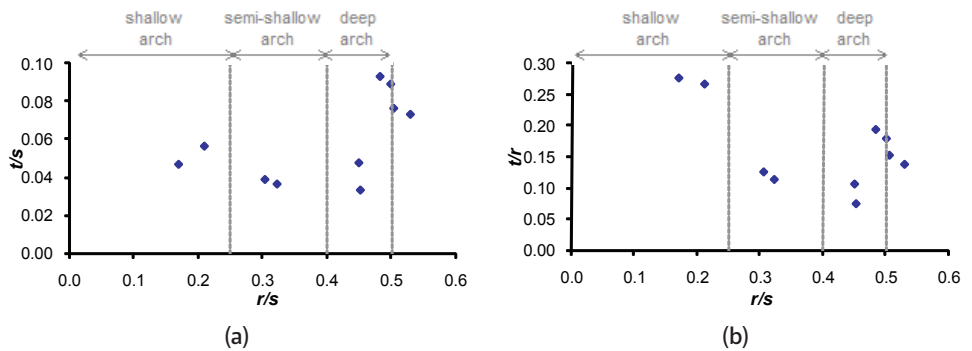
Fig. 5. Large span arches: adimensional relationships between the relative depth (r/s) and: (a) thickness to span ratio (t/s); (b) thickness to rise ratio (t/r).

Based on the geometrical survey, three ratios were computed for each arch: rise to span ratio (r/s), thickness to span ratio (t/s) and thickness to rise ratio (t/r). The relation between them is graphically illustrated in Fig. 3, Fig. 4 and Fig. 5, for the three span categories considered.

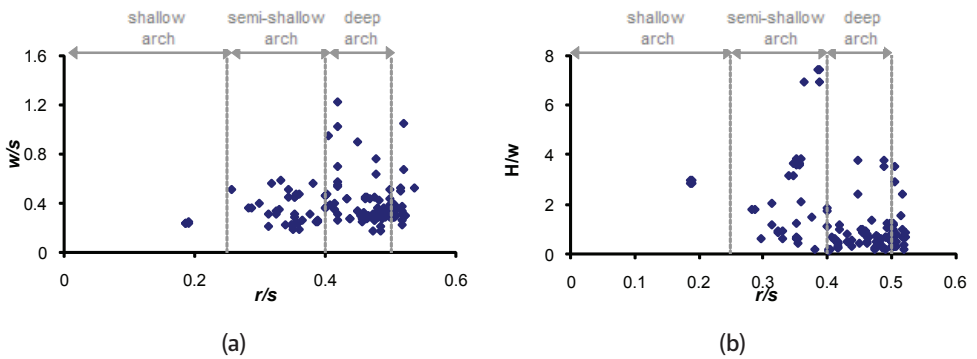
Fig. 8. Medium span arches: adimensional relationships between the relative depth (r/s) and: (a) pier's wide to span ratio (W/s); (b) pier's height to width ratio (H/W).

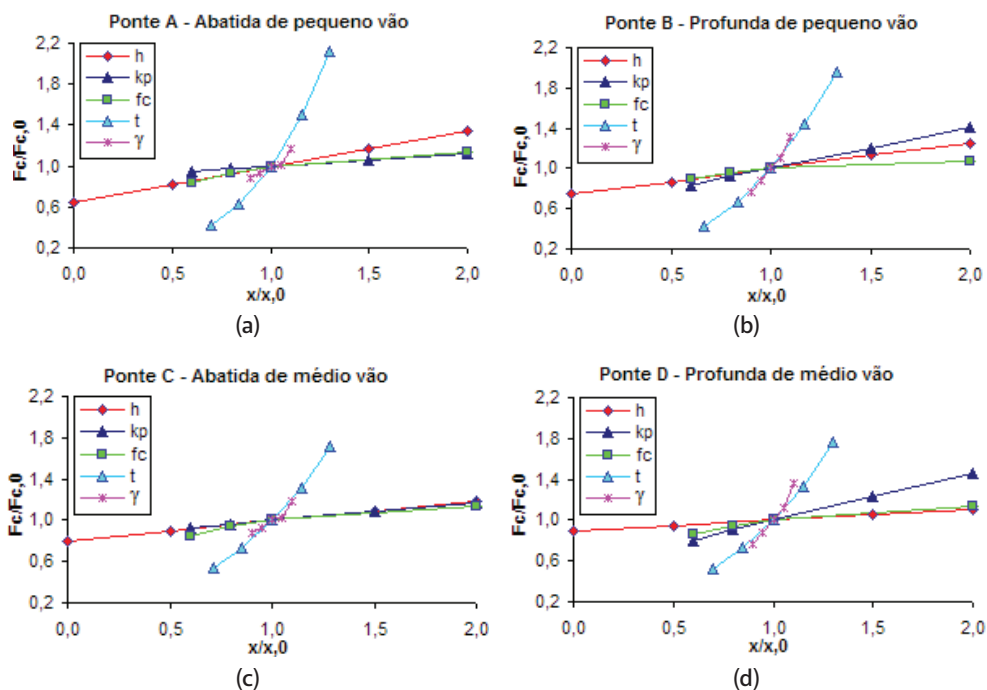
Fig. 11. Adimensional relationship between the load factor and the 5 parameters considered for: (a) semi-shallow short span bridge (type A); (b) deep short span bridge (type B); (c) semi-shallow medium span bridge (type C); (d) deep medium span bridge (type D). The variable x is referred to any of the five parameters.

Fig. 10 allows to identify the influence of each parameter on the four bridges, but does not provide information on the most important parameters for each bridge. For that purpose, results were rearranged according to the type of bridge, see Fig. 11. This figure shows beyond any doubt that the arch thickness and the physical properties of the soil are the most influential parameters of the load factor value. However, the physical properties of the soil within the sample probably will not be very different from the reference values adopted here, while the arch thickness may assume important differences with respect to the reference values.

The importance of the other three parameters depends on the bridge type. For deep arches (B and D), the mobilized earth pressure coefficient is the most important due to the available fill depth and its stabilizing effect. For semi-shallow arches the fill depth is more important for short span bridges (A), while all the other three parameters have similar importance for medium span bridges (C). Table 5 summarizes the importance of each parameter on the variation of the load factor.

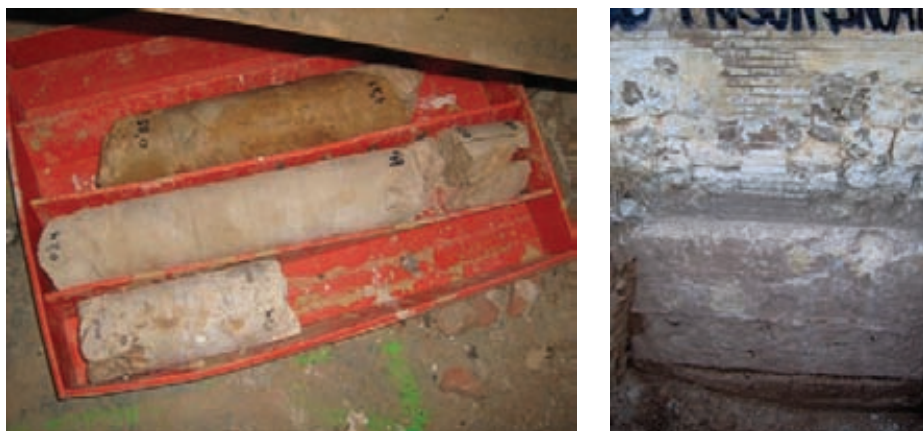
La cimentación de los muros portantes de los edificios son zapatas corridas superficiales de sección rectangular y dimensiones que oscilan entre 1,20 – 1,50 metros de anchura y 1,40 – 1,60 metros de profundidad, realizadas con hormigón ciclópeo, usando la cal como aglomerante.

Se han realizado multitud de catas para establecer las dimensiones reales y cotas de asiento de la cimentación, así como extracción de testigos con el fin de determinar la resistencia a compresión del material.

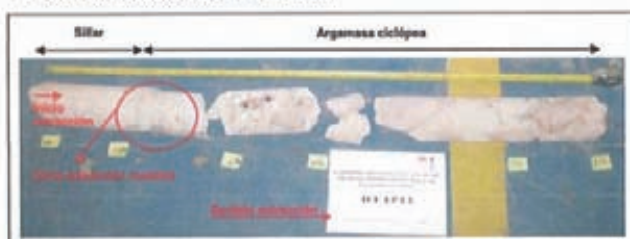
- LOCALIZACIÓN: CATA CIMENTACIÓN TCEP 1-1
- LONGITUD TOTAL: 151 cm
- COTA EXTRACCIÓN MUESTRA: 38 cm

- TIPO MATERIAL ENSAYO: 2 probetas de argamasa.

RESISTENCIA A COMPRESIÓN M1: 11.5 N/mm²

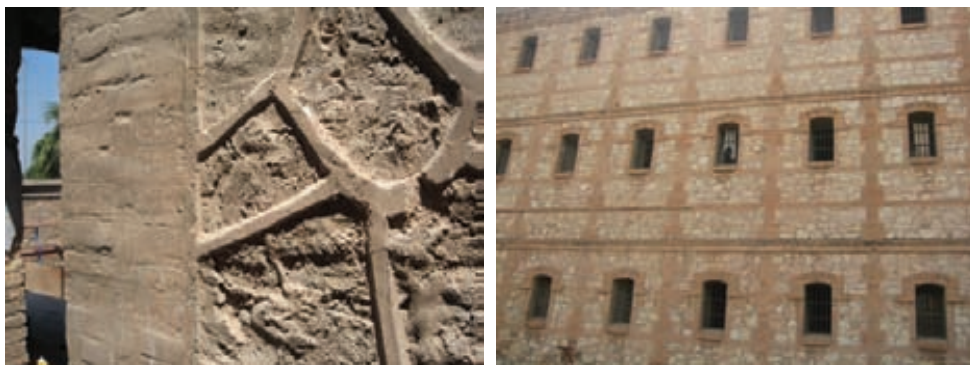
Los muros de la fachada son de tipo romano con hoja exterior de mampostería de piedra concertada y llagas de mortero resaltado, hoja interior de la misma mampostería o fábrica de ladrillo macizo según casos y relleno ciclópeo interior de mortero y mampuestos de piedra. Conforman paños recercados por verdugadas y pilastras de ladrillo macizo. Los espesores varían entre 60 y 80 cm.

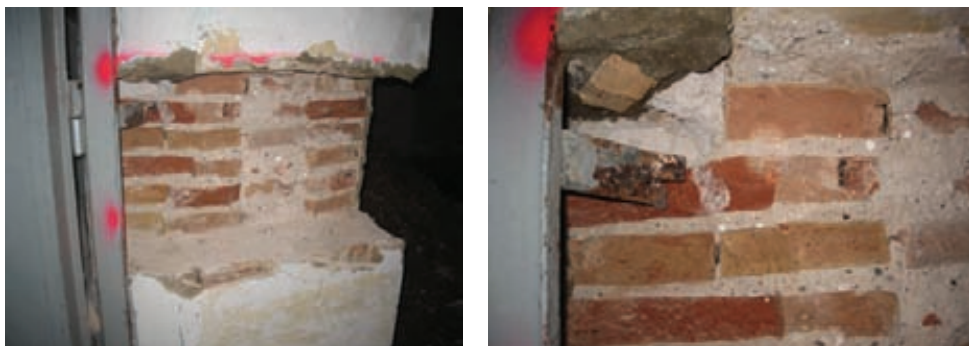
Los muros interiores también son de tipo romano, pero la composición de las hojas son fábrica de ladrillo macizo de 1 pie y $\frac{1}{2}$ pie, con relleno interior de ladrillo macizo tomado con mortero, manteniéndose las verdugadas horizontales de ladrillo para el apoyo de los forjados. El espesor mayoritario es de dos pies, que dado que el ladrillo es de formato catalán de 28 x 14, equivale a unos 60 cm.

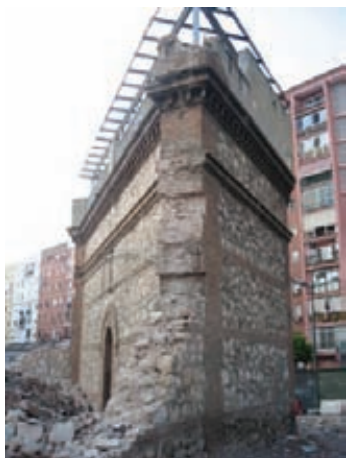
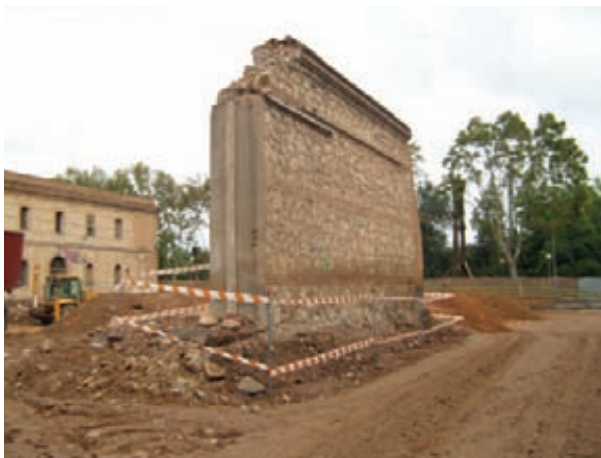
Como dato de la calidad constructiva, la siguiente fotografía muestra la ejecución y composición del muro de cerramiento del recinto carcelario junto a una de las garitas de vigilancia. Este muro que delimitaba la reclusión con la libertad ha sido demolido en su totalidad.

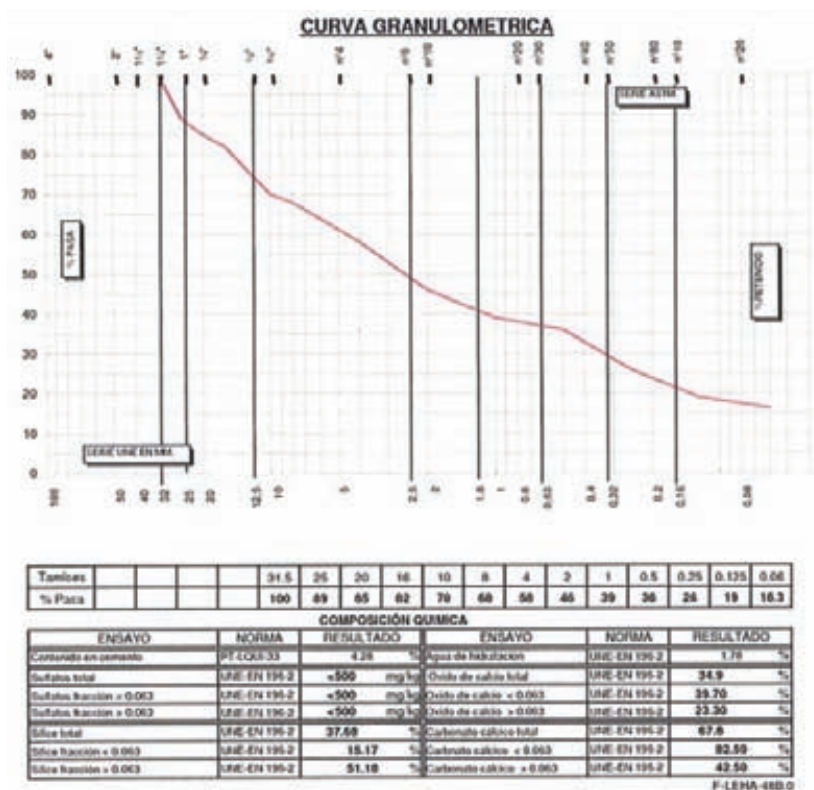
Para poder caracterizar pormenorizadamente los muros portantes se ha realizado una amplia campaña de ensayos, abarcando la realización de gatos planos dobles, composición de morteros, ladrillo, piedra, etc...

El análisis de la composición de los morteros ha permitido determinar las dosificaciones que se están empleando para la realización de la reconstrucción de los huecos de las fachadas tras el rasgado de los mismos. Habiendo alcanzado la meta de realizar la rehabilitación y reconstrucción de los muros, utilizando el mismo ladrillo macizo y piedra (se han recuperado estos materiales en las demoliciones realizadas), así como el mortero de agarre, con el que se ha conseguido hasta la uniformidad de color. En todo momento se han respetado las técnicas de albañilería empleadas antaño para la ejecución de la rehabilitación.

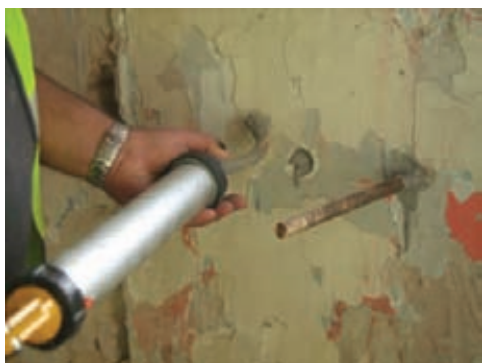
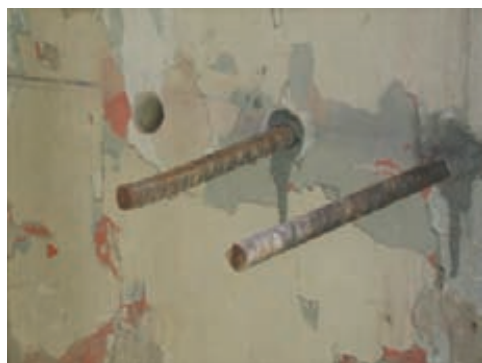
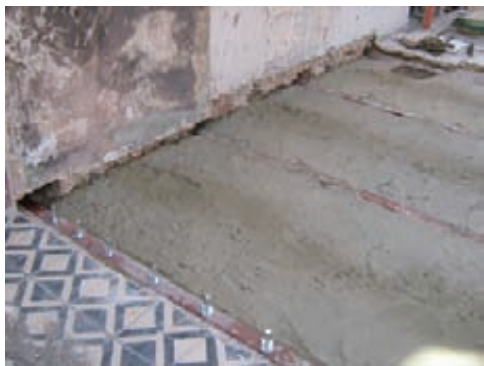
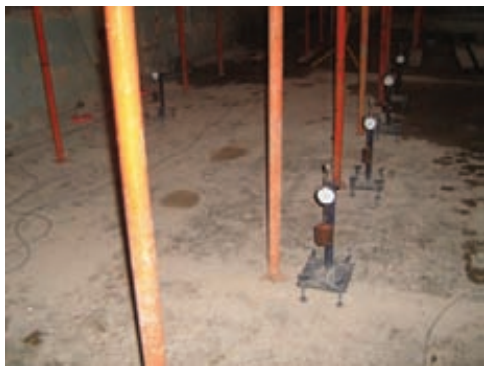
No sólo se confeccionó la propuesta desde un punto de vista teórico. También se construyó un modelo in situ a escala real siguiendo el proceso constructivo desarrollado, procediendo a la comprobación de su comportamiento estructural realizando una prueba de carga.

La secuencia de todo el proceso queda resumida en las siguientes imágenes.

Los resultados de las pruebas de servicio realizadas concluyeron que el comportamiento estructural de la propuesta de rehabilitación del forjado existente era plenamente satisfactorio.

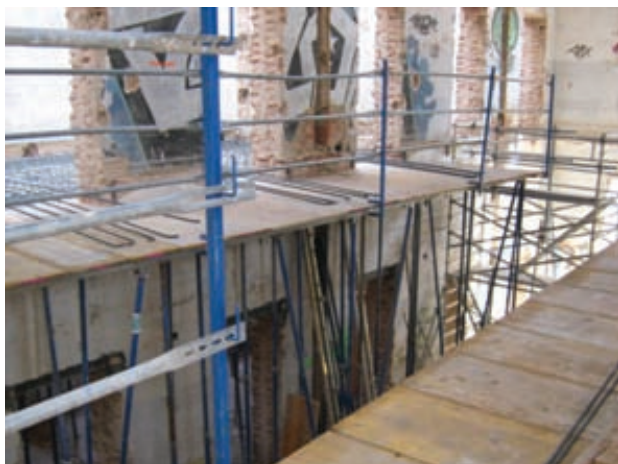
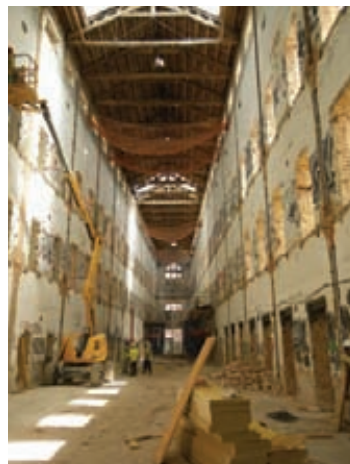
Para su ejecución se ha respetado el proceso constructivo previsto en el proyecto de ejecución, con ligeros ajustes de operatividad para las condiciones en obra.

Las siguientes imágenes muestran de forma resumida el proceso de ejecución de los nuevos forjados.

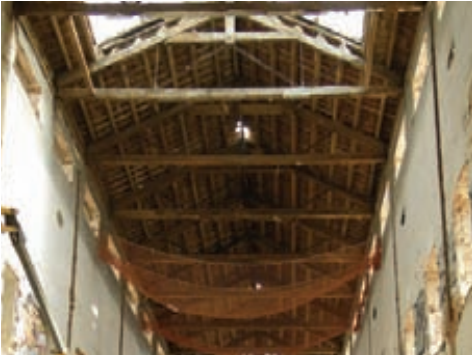
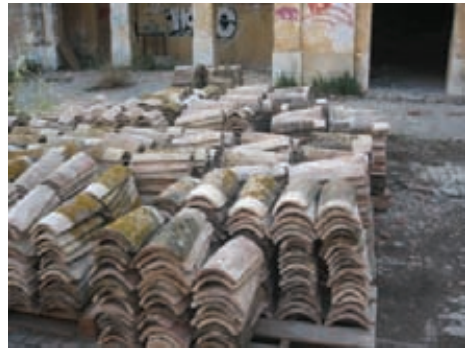
Las cubiertas de los edificios, realizadas con cerchas o viguetas de madera para la sustentación de los forjados de teja árabe, no ha sido posible su rehabilitación tal y como ya se contemplaba el proyecto de ejecución.

Estando las cerchas compuestas por cordones y viguetas de madera, así como por tirantes metálicos, con una factura de auténtica artesanía, su estado de conservación es muy precario. El paso del tiempo, las inclemencias meteorológicas durante el elevado tiempo de abandono del recinto penitenciario y algunos incendios puntuales han supuesto un grado de deterioro que no permite su rehabilitación.

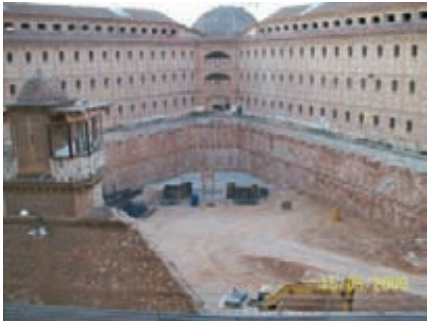
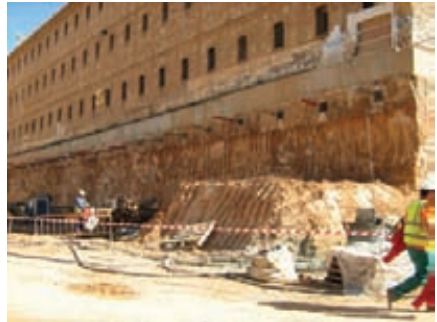
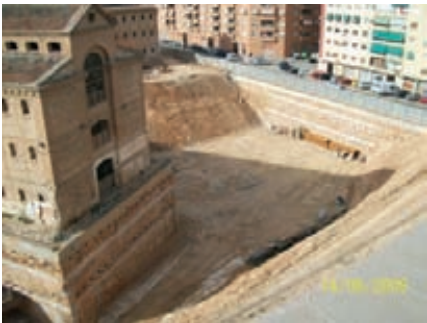
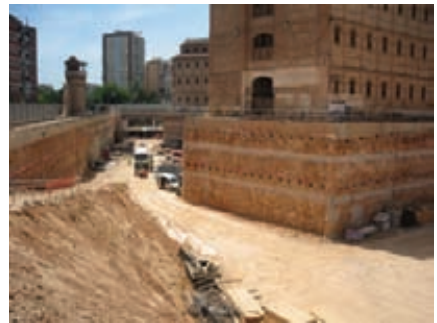
Los antiguos patios que delimitaban la alas del edificio penitenciario se convierten en tres sótanos para albergar aparcamientos y equipamientos del complejo administrativo. Hay que realizar una excavación de 9'50mts de profundidad junto a la edificación a conservar.

Técnicamente queda resuelto con la ejecución de muros pantalla junto a las cimentaciones existentes, atirantados entre sí a varios niveles, confinando de esta forma el terreno sobre el que se asientan la alas del edificio penitenciario.

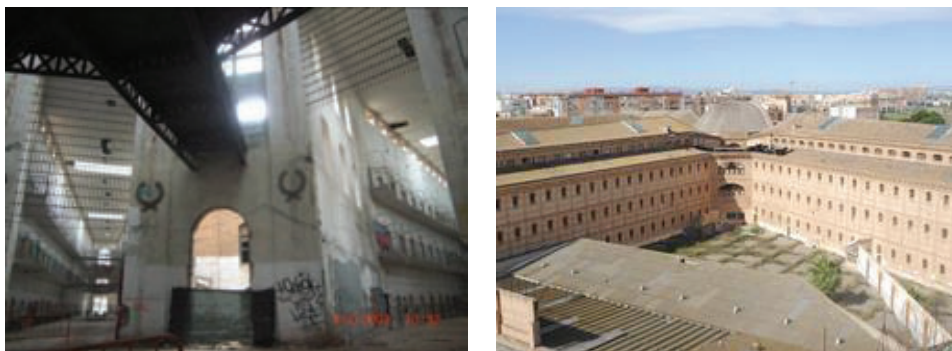
Fig. 2. Cárcel modelo de Valencia (vista interior y exterior)

El objeto de dicha monitorización es realizar un control de movimientos en la antigua estructura que se pretende rehabilitar, mientras se realizan los trabajos de construcción de cuatro nuevas torres adyacentes a dicha estructura.

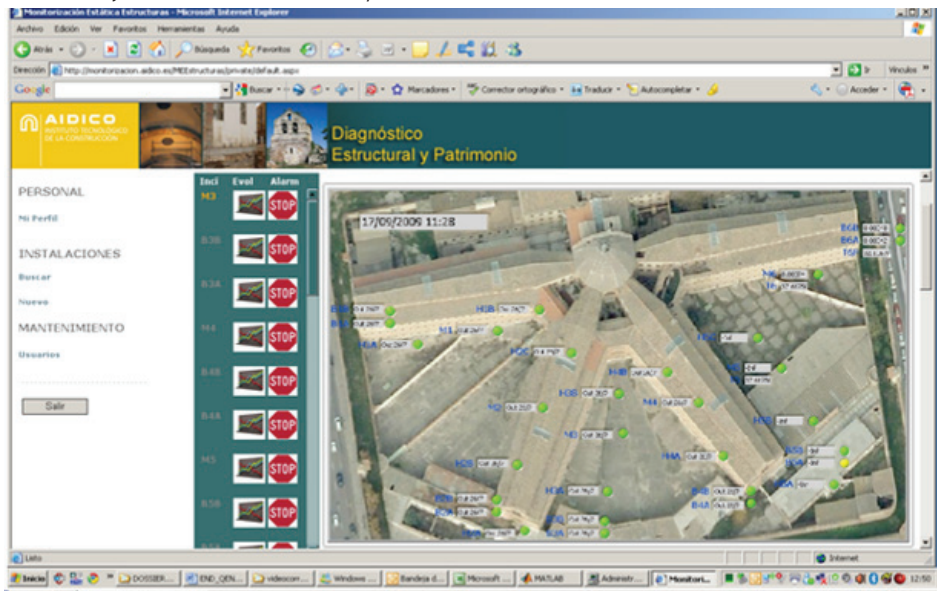
Fig. 5. Detalle de la plataforma WEB con la monitorización de la cárcel

En la web se visualiza en tiempo real la evolución temporal de los diferentes sensores instalados, la tendencia de las señales respecto a los márgenes de seguridad establecidos y los perfiles de inclinometría obtenidos en los puntos establecidos para la medida de deformaciones en los muros pantalla. También se incluye una imagen aérea de la cárcel donde se muestra la colocación de todos los sensores, junto a su última lectura y un led indicando su nivel actual de alarma.

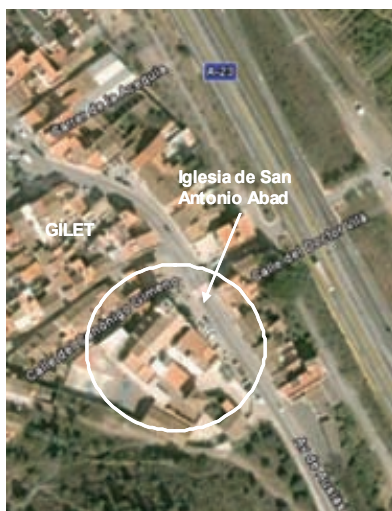
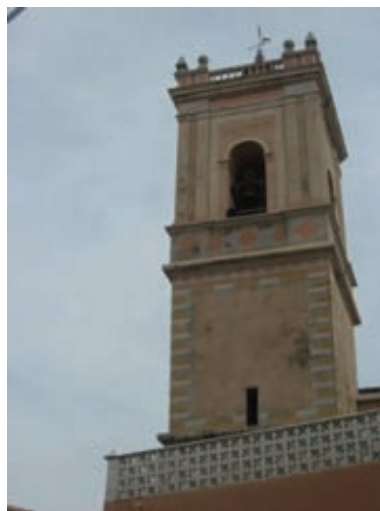
Fig. 10. Torre Campanario de la Iglesia de San Antonio Abad en Gilet

El campanario, situado a la derecha de la Iglesia, se levanta sobre una base cuadrada y tiene cuatro secciones divididas por una fina cornisa. Por otro lado, la torre ofrece diferentes restauraciones a lo largo de la historia.

El estudio realizado en el campanario consiste en evaluar su integridad estructural a partir de la caracterización dinámica del mismo. Para ello se distribuye una serie de acelerómetros de alta sensibilidad a lo largo de la estructura y se emplea la única excitación del viento. Posteriormente, se realiza un análisis modal operacional que permite obtener los modos de vibración fundamentales (frecuencia, amortiguamiento y forma modal).

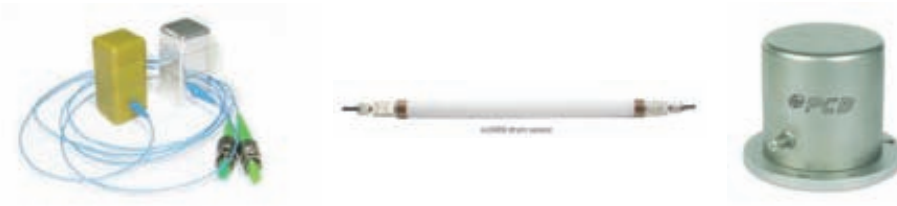
Fig. 11. Acelerómetro óptico, sensor de deformación óptico y piezoeléctrico

El equipamiento empleado en la caracterización dinámica del campanario incluye sensores de diferente naturaleza: acelerómetros piezoeléctricos y sensores ópticos de deformación y aceleración.

El acelerómetro óptico tiene un rango de medida entre 0 y 80g, un margen de frecuencias entre 0 y 300Hz y una sensibilidad de 10 pm/g, el sensor de deformación basado en la red de difracción de Bragg con un rango de medida entre ± 2500 microdeformaciones y una sensibilidad de 1.2 pm/g, y, por último acelerómetros piezoeléctricos de alta sensibilidad (1000 mV/g) con un rango de frecuencia entre 0.025 Hz a 800 Hz y que permite registrar aceleraciones hasta un máximo de 2.5 g.

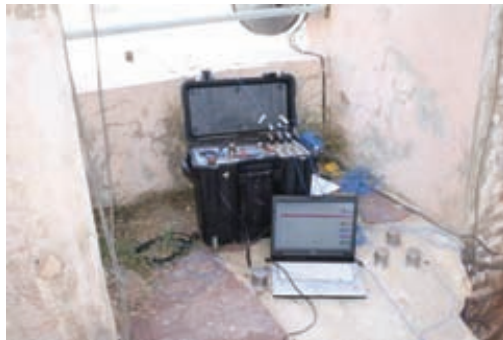
Fig. 12. Sistema de adquisición dinámico

El sistema de adquisición empleado es un módulo de 16 canales con una elevada relación señal a ruido y la posibilidad de programar algunas funciones de procesado en tiempo real, tales como puedan ser, la transformada de Fourier (FFT), funciones de correlación, etc.

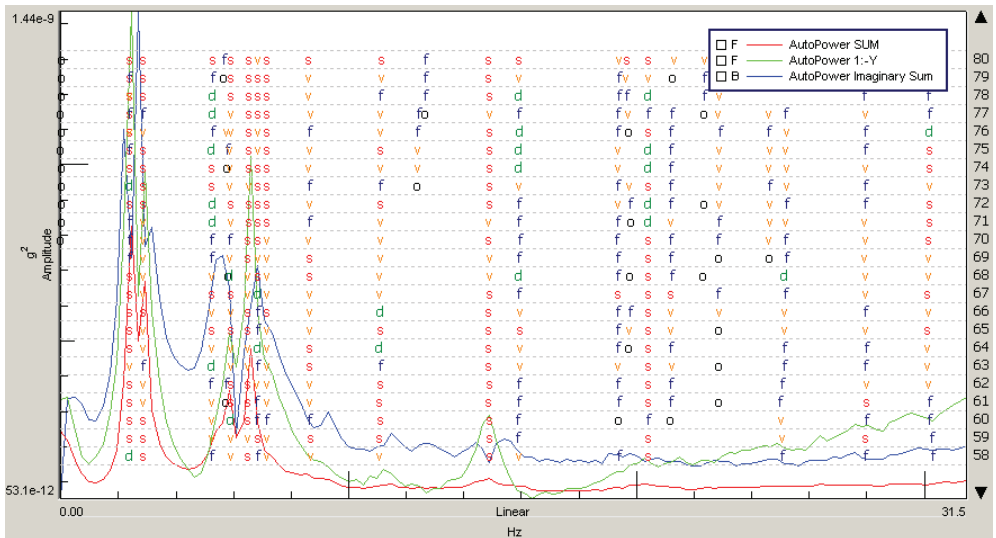
Fig. 15. Diagrama de estabilización POLYmax

A partir de los parámetros modales se obtiene finalmente la FRF sintetizada.

Para la obtención de los parámetros modales a partir de las funciones arriba mencionadas se utiliza el método POLYmax, que es una técnica de identificación modal basada en frecuencia mediante la cual se distinguen con mayor facilidad en un diagrama las frecuencias ω_i , los amortiguamientos ξ_i y las formas modales $[v_i]$. (fig. 15)

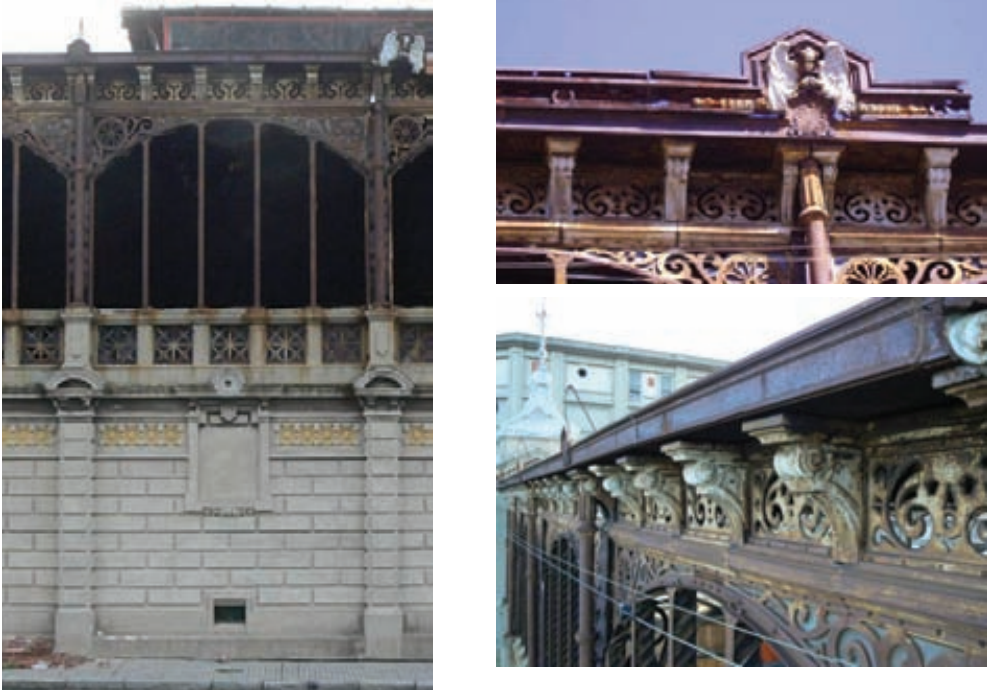
Fig. 5. Módulo tipo de fachada y detalles canalón

En la zona superior de la parte metálica se encuentran unos arcos de fundición y sobre ellos una viga de canto, también con piezas de fundición. Ambos elementos se encuentran enmarcados por perfiles de acero. Sobre el arco se fijan los perfiles de los parteluces que se desarrollan desde su apoyo inferior en la balaustrada, y que sirven de fijación a las lamas de vidrio que originalmente cerraban esta zona, permitiendo una generosa ventilación. Por su parte, el arco superior y la viga contaban con cerramiento de vidrio en su trasdós. Sobre la viga se fijan ménsulas cuya misión es el soporte del canalón. Este se resuelve con piezas de fundición, sobre las que se disponía asimismo chapas de zinc para la evacuación de agua. El canalón originalmente contaba con una rica ornamentación a base de chapa esmaltada fijada a las piezas del canalón.

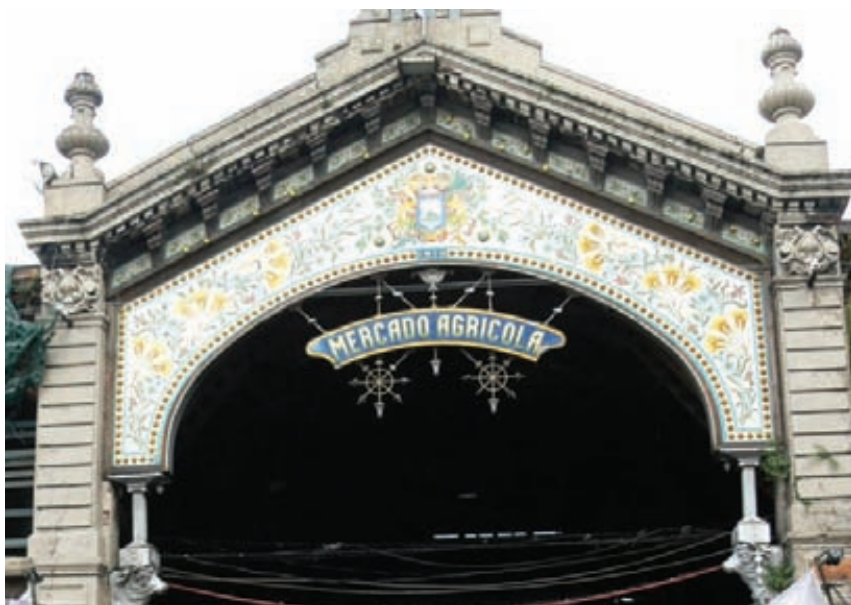
Fig. 8. Entrada acceso rodado fachada principal

El acceso rodado supone una interrupción en el plano de la cubierta al sobresalir por encima del canalón, así como en la fachada por contar con mayor luz que los módulos estándar. El pórtico se ha resuelto mediante una celosía metálica, con disposición triangular hacia la cornisa y con un arco por la parte inferior. En los cuatro casos, se observa una notable deformación del cordón inferior de la celosía, en forma de arco. Además, se presentan fisuras en las cornisas de mortero, sustentadas por los dos cordones superiores. Dado el peso de los materiales colocados para la construcción de la cornisa, se descarta la deformación por efecto de una hipotética succión de viento, que pusiera en carga de compresión el cordón inferior. Sin embargo, a la vista de las pilastras de mampostería a ambos lados de cada una de las puertas, que presentan notables daños y fisuras en sus arranques, puede afirmarse que ambos fenómenos están relacionados. La deformación del cordón inferior y los desperfectos en las pilastras tienen su origen en el tamaño de la edificación, ya que en ningún caso se hayan detectado disposiciones constructivas que permitan los movimientos de carácter térmico que sin lugar a dudas se han de producir. La dimensión principal del edificio es de unos 100 metros, contando cada módulo con arcos y vigas de fundición con armado perimetral de perfilera de acero, módulos que en sentido transversal se encuentran fijados a la estructura principal del edificio y por lo tanto con el movimiento fuera de la fachada impedido. Sin embargo, los cordones inferiores de las celosías de acceso rodado no presentan ninguna coacción, siendo las que absorben en consecuencia el movimiento térmico. Este mismo efecto provoca la creación de rótulas en la cornisa, en forma de grietas y fisuras no previstas.

Se ha dejado para el final el análisis de las cuatro puertas de acceso rodado al mercado. De ellas, la principal, constituye uno de los iconos del propio Mercado, por lo singular de la entrada, con elementos cerámicos indicando el nombre del edificio. Se conservan los módulos de las fachadas principal y trasera con su decoración. Sin embargo, las otras dos, a causa de los edificios de hormigón, han perdido todo el material ornamental.

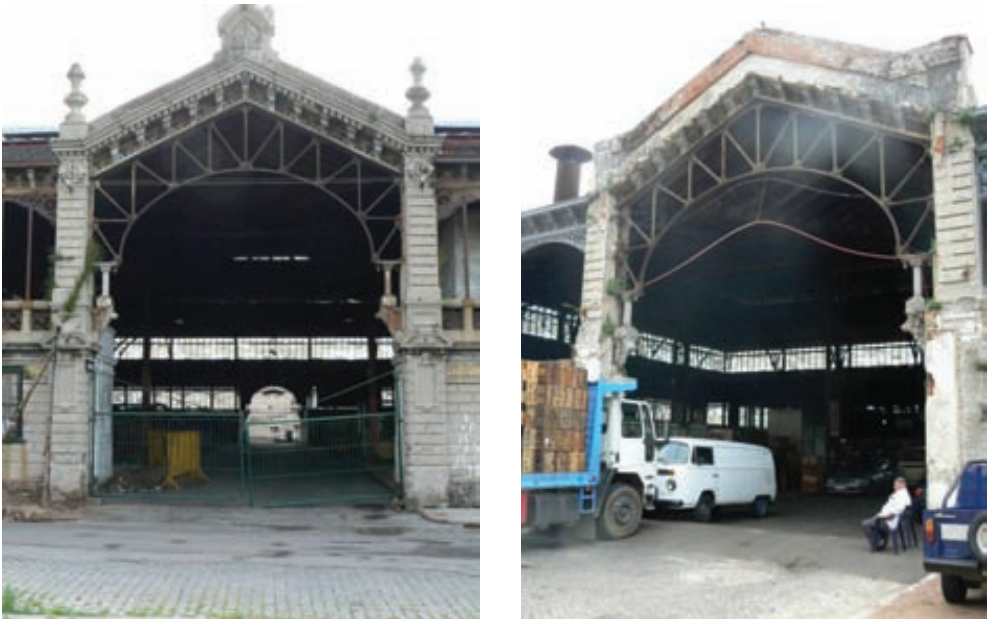
Fig. 9. Puertas acceso rodado fachada trasera (C/Valle Inclán) y lateral (C/Martín García) cuya ornamentación ha desaparecido por la construcción de edificio adosado.

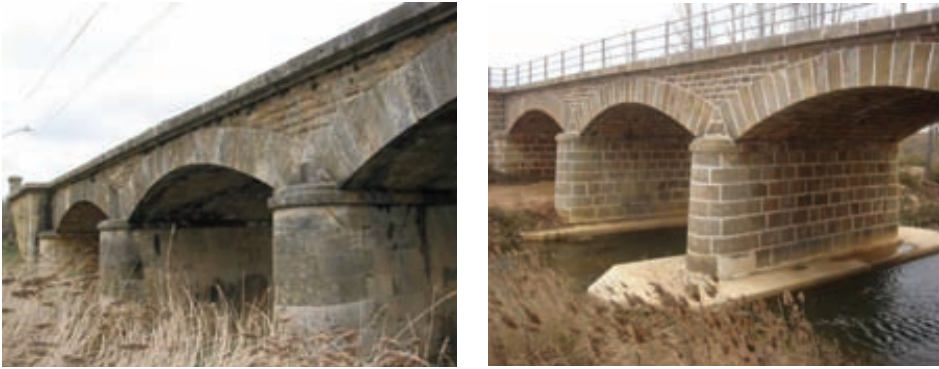
Fig. 1. Puente sobre el río Boedo, antes y después de la intervención.

Este puente, de proporciones modestas (tres bóvedas de 8 m de luz libre), fue construido en la segunda mitad del s. XIX y fue reparado en 2006 según un proyecto redactado en nuestra oficina. La **fig. 1** muestra sendas vistas de la estructura antes y después de la reparación. En la **fig. 2** se presenta asimismo la configuración del puente, anunciándose ya el recalce de las pilas y estribos que constituyeron la esencia de la intervención realizada.

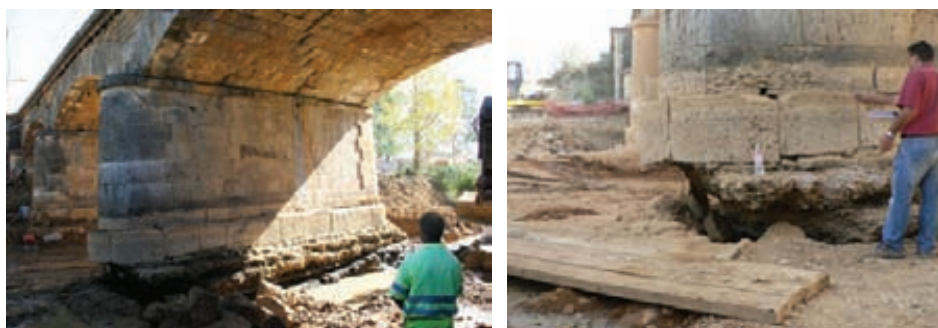
En la **fig. 3** se presentan los daños observados en el puente, derivados del giro hacia aguas arriba de la pila 1 (sintomático de un problema de socavación de la zapata), que se evidenciaban asimismo en una fisuración vertical de la pila y una fisura en las bóvedas por la torsión inducida por el giro. El croquis está tomado de la referencia (1).

Fig. 3. Daños observados en cimentación, pilas y bóvedas, así como esquema descriptivo tomado de la ref. (1).

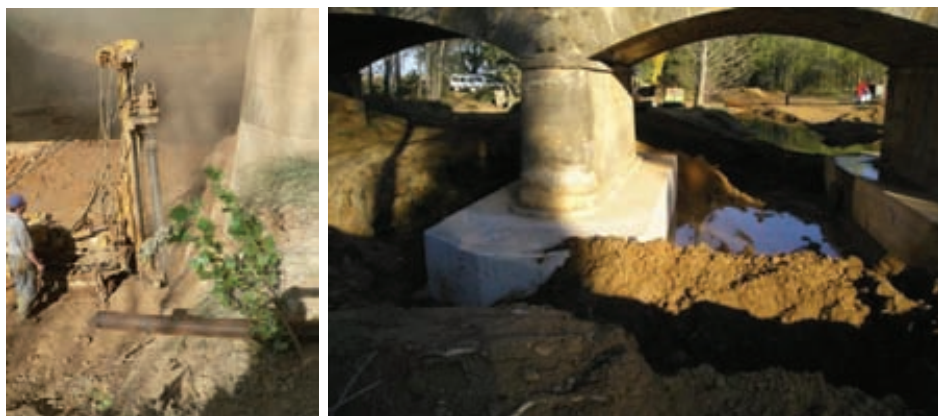
Fig. 6. Ejecución de los micropilotes inclinados y resultado del recalce.

En este caso, de luces moderadas y altura cómoda de encepado, se pueden disponer barras de armadura pasiva aunque de mayor diámetro. Se dispusieron barras tipo Gw1 dada la versatilidad de roscado en cualquier punto que exhiben. La fig. 6 muestra unas imágenes descriptivas al respecto.

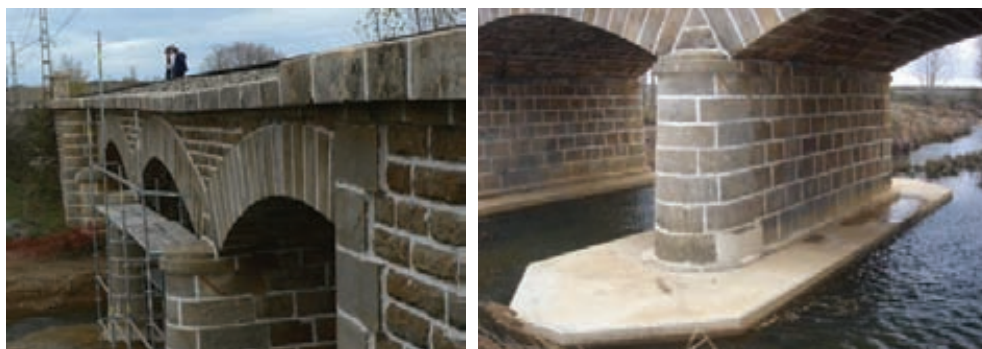
Fig. 7. Ejecución de los micropilotes inclinados, disposición de la ferralla y resultado del recalce.

La **fig. 7** presenta dos imágenes del estado final que merecen un comentario especial. La imposta, como puede verse en la fase final de la restauración, sigue siendo testimonio del problema detectado en su momento. Aunque la operación de desmontaje de la imposta y su restitución habría sido sencilla y de poco coste, se decidió dejarla como estaba, con el fin de que constituya una lección para inspectores de estructuras de este tipo, que deben leer en la imposta, preferentemente en el lado de aguas arriba, qué incidencias ha podido tener la cimentación.

Como puede verse en las fotografías de la **fig. 7**, la reparación consistió asimismo en una limpieza de paramentos con agua nebulizada y un rejuntado general con mortero de cal (mortero bastardo, más bien, con cemento blanco).

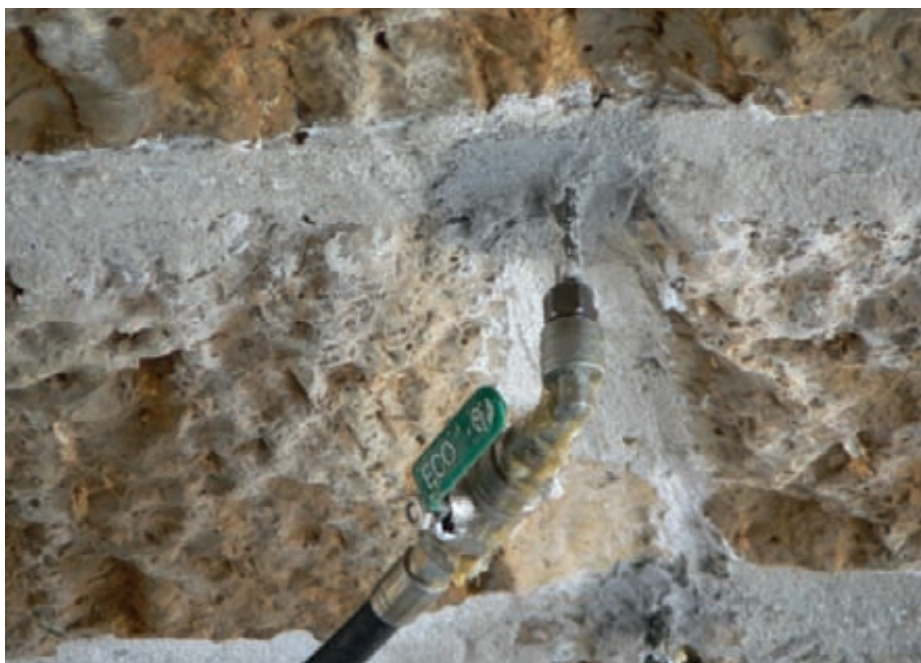
Fig. 8. Inyección de intradós de bóveda en la intersección de llagas y tendeles con emulsión de silicona para la impermeabilización del trasdós de la bóveda.

La solución adoptada, con carácter más bien pionero en España, consistió en la inyección del trasdós de la bóveda mediante una emulsión de silicona. Para ello se perforaron todos los encuentros de llagas y tendeles hasta llegar al relleno rígido (en apariencia, naturalmente), lo que equivalía a dar una profundidad a los taladros equivalente a la que mostraban las dovelas en las boquillas. El método de inyección era el ya conocido de comenzar por los taladros más bajos hasta que los más altos comenzaban a funcionar como purgas (ver **fig. 8**).

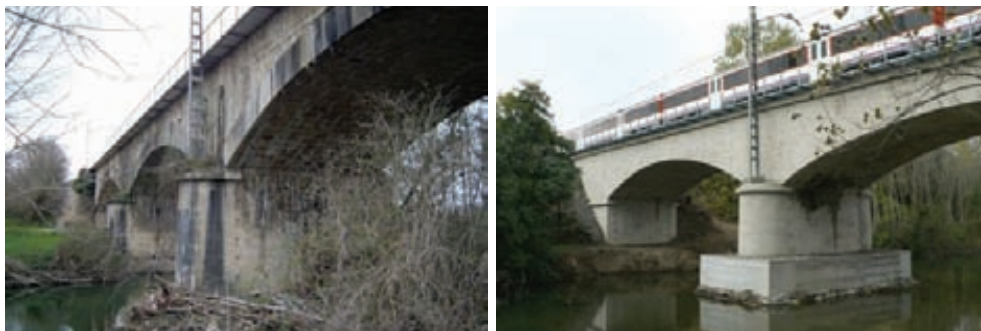
Fig. 9. Puente ferroviario sobre el río Zadorra antes y después de la intervención

Hacia ya treinta años que este puente (fig. 9, antes y después de la intervención), formado por tres bóvedas de 22 m de luz libre, un puente importante para ser de fábrica) exhibía síntomas de giro de la pila 2, lo que se traducía en fisuras en los tímpanos (fig. 10) y en una acusada deformación de la imposta (lados de aguas arriba y aguas abajo). Como es sabido, este tipo de daño es sintomático de un giro de eje transversal al puente, que podría propiciar un fallo multiarco del conjunto (fig. 11, tomada de la ref. 2).

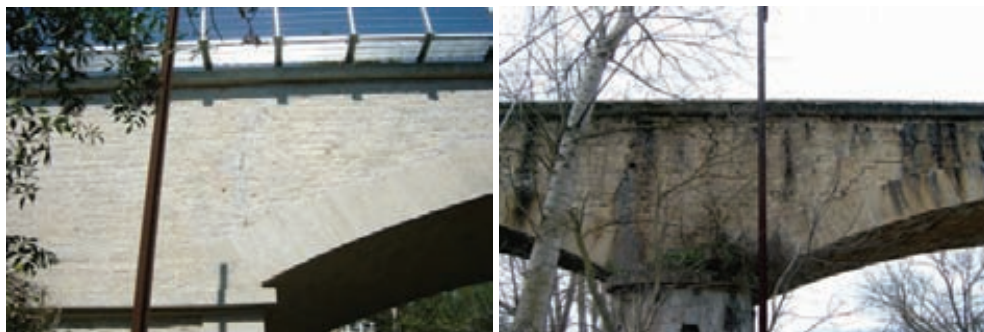
Fig. 10. Fisuras en tímpano tanto sobre pila como sobre riñones de bóveda. La parte inferior muestra el estado final.

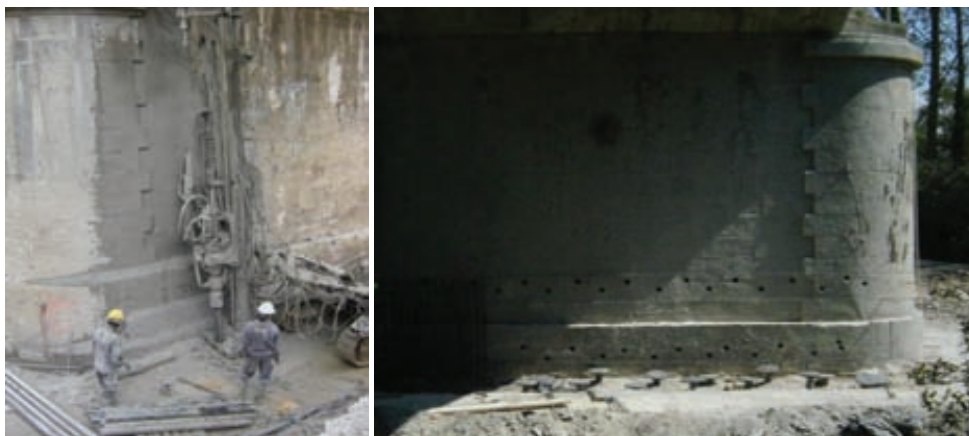
Fig. 13. Ejecución de micropilotes e, inmediatamente después, ejecución de los taladros en pilas en el puente sobre el río Zadorra.

La **fig. 13** presenta dos instantáneas del proceso de ejecución que tienen también interés. En primer lugar se ejecutaron los micropilotes después de haber construido una ataguía que permitiera los trabajos en seco (con bombeo permanente). En segundo lugar se ejecutaron las perforaciones en las pilas para el enhebrado de las barras (con sus vainas de protección y para la posterior inyección de lechada de cemento para asegurar la protección contra la corrosión).

El segundo comentario que merece la foto derecha de la **fig. 13** es que los taladros se efectuaron a una cota claramente superior a la del antiguo zócalo, lo que se traduciría (ver más adelante) en un afeamiento de las pilas, que perderían su esbeltez inicial. El proyecto (**fig. 12**) contemplaba disponer el encepado de manera que la cota de la cara superior del nuevo hormigón apenas superase la del zócalo primitivo. Sin embargo, las dificultades surgidas durante la ejecución con relación al achique del agua y el riesgo de que la ataguía y el fondo de la excavación sufrieran problemas de estabilidad y de sub-presión aconsejaron elevar la cota del encepado. Esto enseña que, en la fase de proyecto conviene ser, como es frecuente en intervenciones en estructuras existentes, más conservador y prever tales contingencias.

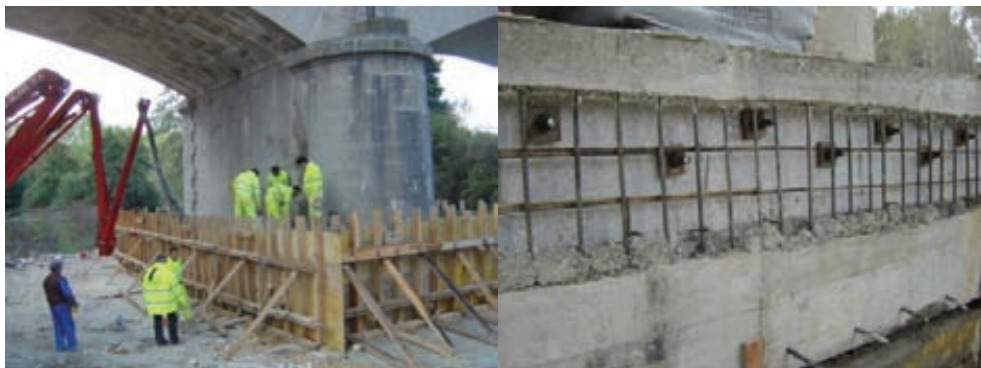
Fig. 14. Montaje del encofrado de uno de los encepados y vista de los cajetines de pretensado de las barras.

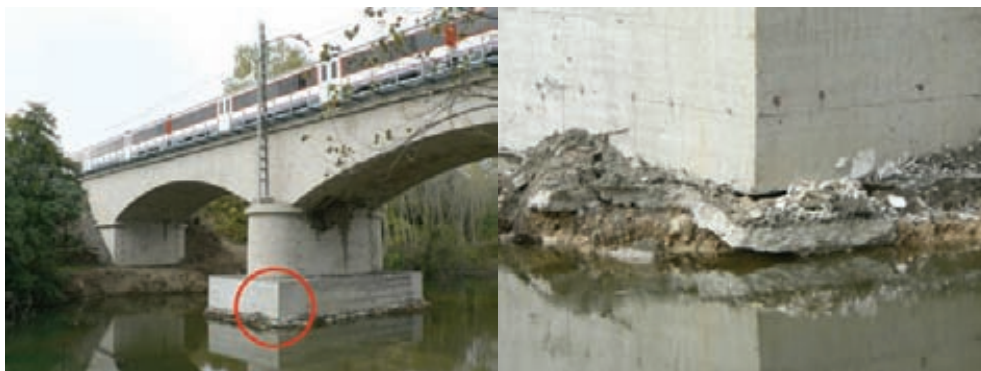
Fig. 15. Aspecto final de la obra. En la foto de detalle se muestra la consecuencia de un acabado defectuoso.

Para concluir con este puente, la **fig. 15** presenta una vista del conjunto concluido con un par de detalles de interés a los efectos de este escrito:

En primer lugar, ha de hacerse una nueva autocrítica: si bien el encepado construido aporta una indiscutible sensación de solidez, sucede al mismo tiempo que la pila ha perdido esbeltez y el conjunto ha visto disminuir su capacidad de desagüe, aunque eso ya no sea un inconveniente desde el punto de vista de la socavación porque tal fenómeno ya no va a comprometer la estabilidad de la cimentación.

En segundo lugar, la elevación de la cota del encepado ha supuesto que quede a la vista la cara inferior del mismo, lo que, como han podido comprobar los autores, ha suscitado la alarma de inspectores que advierten un síntoma de socavación de lo que parece una zapata o un zampeado, no un encepado con micro-pilotes.
