TECNOLOGÍA DE LA REHABILITACIÓN Y GESTIÓN DEL PATRIMONIO CONSTRUIDO (REHABEND 2009)

III Jornadas Técnicas Internacionales
Bilbao, Octubre de 2009

Las Jornadas Internacionales sobre “TECNOLOGÍA DE LA REHABILITACIÓN Y GESTIÓN DEL PATRIMONIO CONSTRUIDO (REHABEND’09)”, a celebrar en Bilbao el 29 y 30 Octubre 2009, y financiadas por LABEIN-Tecnalia, quedan recogidas en el presente libro de ponencias.

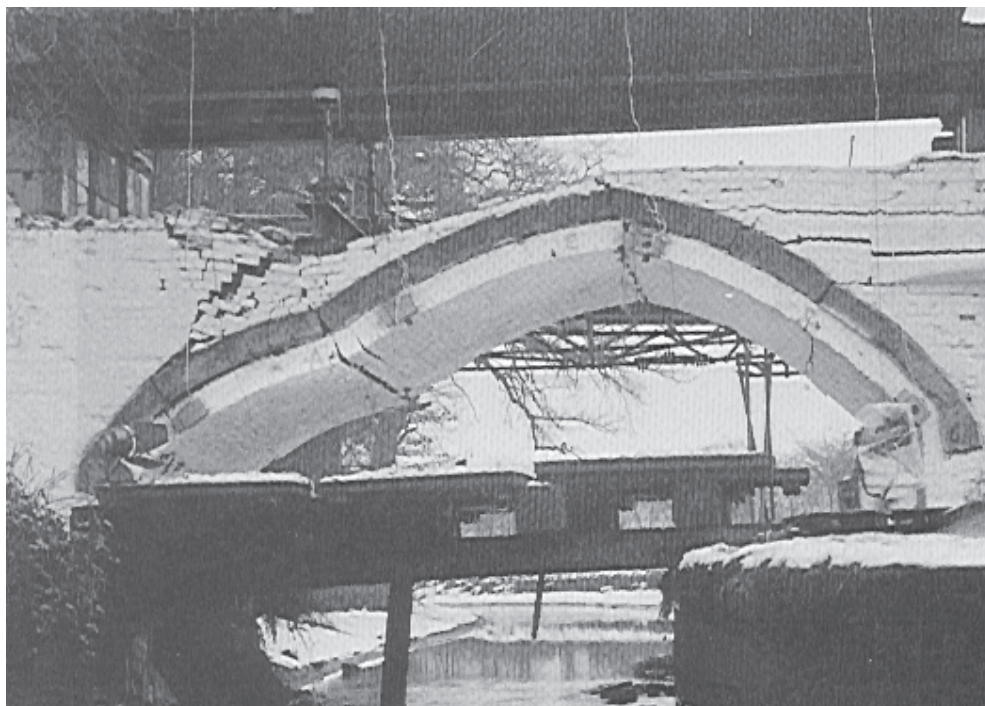
Fig. 17. Ensayo hasta rotura de un puente inglés.

Lo anterior se vio ratificado por una campaña de ensayos hasta rotura ya expuesta en REHABEND 2007 (ref. 3), original en la medida en que no hay más datos españoles y los otros resultados existentes (británicos, **fig. 17**) se refieren a tipologías algo diferentes y se centraban en el estudio del comportamiento de las bóvedas, sin considerar la contribución de los rellenos. La **fig. 18** muestra dos secuencias de los ensayos hasta rotura de la Riera del Rubí (Barcelona, 2005) y Urnieta (Guipúzcoa, 2007). El primero de los ensayos alertó a los autores acerca de la enorme importancia de calibrar la presencia del relleno rígido a la hora de evaluar la capacidad resistente real de la estructura.

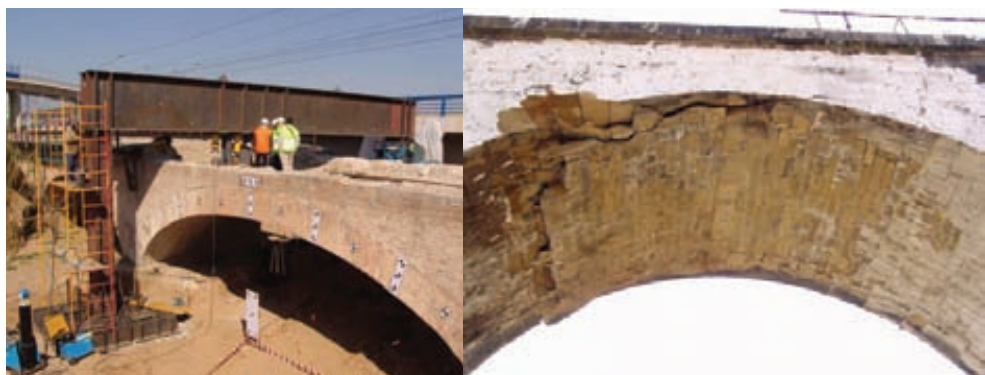
Fig. 18. Ensayos hasta rotura de los puentes de la Riera del Rubí (2005) y Urnieta (2007).

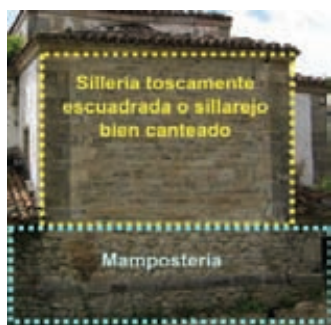
Fig. 1: Paramento Norte de la iglesia de San Mamés (Polaciones).

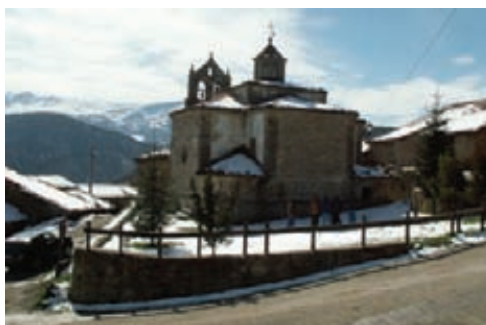
Fig. 2: Perspectiva general de los muros norte y este de la construcción.

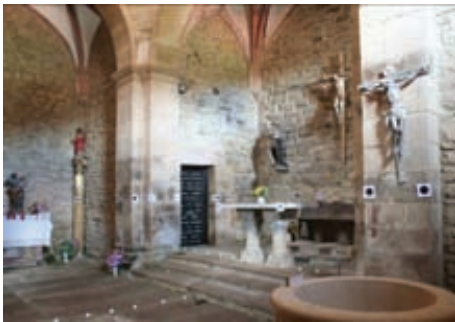
Fig. 12: Localización de dianas en el interior de la iglesia. [3]

Previamente a la toma de fotografías necesarias para llevar a cabo la restitución fotogramétrica, se situaron tanto en el exterior como en el interior un conjunto de dianas (Fig. 12) que favorecen el trabajo posterior, añadiendo buena precisión al trabajo final. La restitución fotogramétrica consiste en la obtención de un modelo digital, equivalente a un modelo real a escala generalmente 1:1, a partir de los datos obtenidos mediante técnicas fotográficas (Fig. 13). Se emplearon para la restitución interior 42 fotografías y para la exterior 32. Fueron restituidos unos 7000 puntos. Igualmente, a partir de los datos de restitución, se realizaron ortofotos de las que se obtuvieron la mayor parte de las texturas de mampostería, para poder completar los planos.

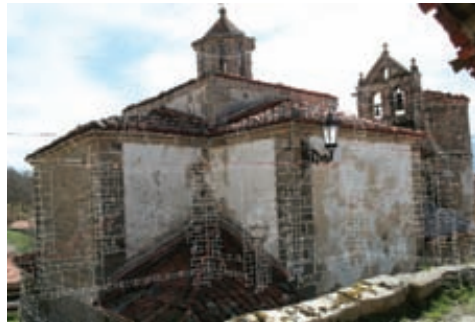
Fig. 13: Modelo de restitución. [3]

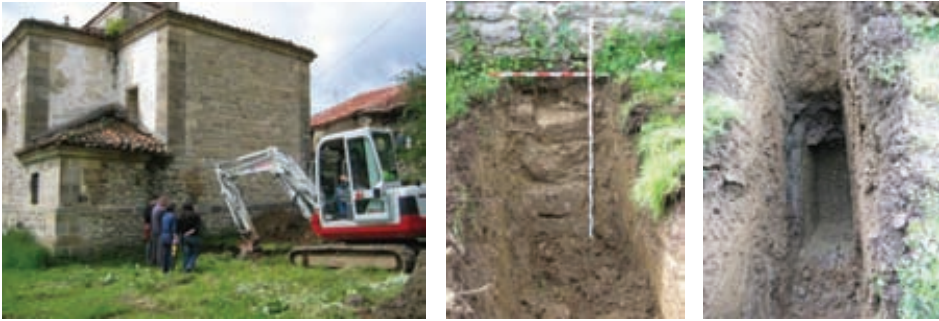
Fig. 16, 17 y 18: Calicata 4

Siguiendo las alineaciones Norte y Este se realizaron un total de 5 catas (Fig. 16, 17 y 18), 4 de ellas con carácter eminentemente geotécnico (C-2, C-3, C-4 y C-5) y 1 desde un punto de vista más arqueológico (el denominado "sondeo-2" que ya hemos referido), y 7 ensayos de penetración dinámica continua (P-1 a P-7), tipo DPSH, hasta rechazo.

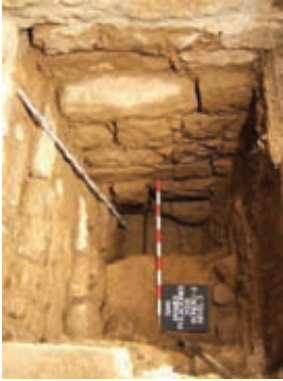
Fig. 22: Recrecidos en la cimentación, lado interior, del muro Este (sondeo 2).

Desde el punto de vista de la morfología de la cimentación, ésta está realizada con una sección escalonada que aumenta según se profundiza (Fig. 22, 23 y 24). Así, por ejemplo, en el caso del sondeo 2, tomando como referencia de cotas la superficie del enlosado, el primer escalón aparece a +10 cm, sobresaliendo 10 cm, el segundo a -30 cm, sobresaliendo apenas 7 cm, y el tercer escalón se sitúa a -88 cm, sobresaliendo de la vertical anterior 13 cm. Es decir, el muro, en esta cata concreta, se engrosa en la cimentación unos 30 cm hacia el interior. Si esta misma anchura se documentara al exterior la anchura del muro en esta zona pasaría de 0,82 m en el muro Este a 1,42 m.

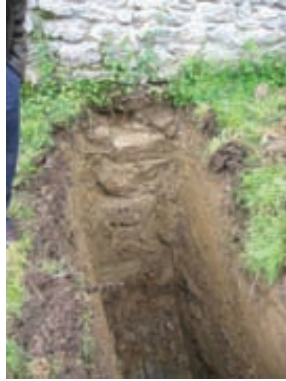
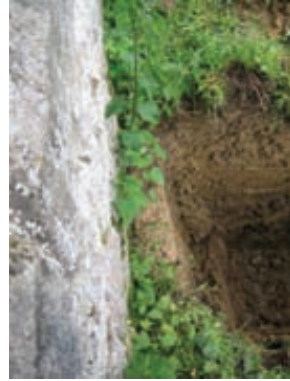
Fig. 23 y 24: Recrecidos en la cimentación, lado exterior, del muro Norte.

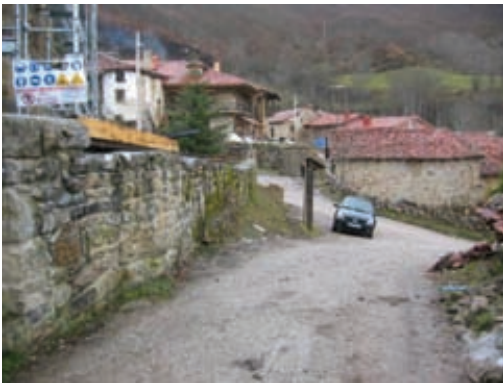
Fig. 25: Excavación, aldeaña al muro de cierre perimetral, ejecutada para materializar el cajeadado de la explanada del vial existente al Este de la iglesia.

explanada del vial existente al Este de la iglesia (Fig. 25). Como puede entenderse el hecho de que se retirase un terreno estabilizante para la globalidad de la iglesia, cimentada sobre unos estratos que claramente definen una media ladera, amén de varios árboles de porte importante, ha podido reactivar la actividad de los agrietamientos, no por un asentamiento de la estructura, sino por un fenómeno de deslizamiento.

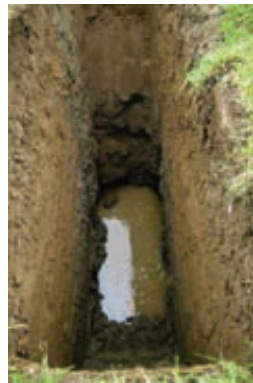
Fig. 26: Vena de agua interceptada durante la realización de la cata C-1

Finalmente, otro aspecto que no puede obviarse es la posible existencia de agua en el subsuelo. Es cierto que durante la ejecución de las catas aledañas a los muros Norte y Este (C-2, C-3, C-4, C-5 y "sondeo-2) no se detectó ningún indicio de agua. No obstante, durante la realización de la cata C-1 (Fig. 26) si que se detectó una vena de agua a 3,05 m. de profundidad.

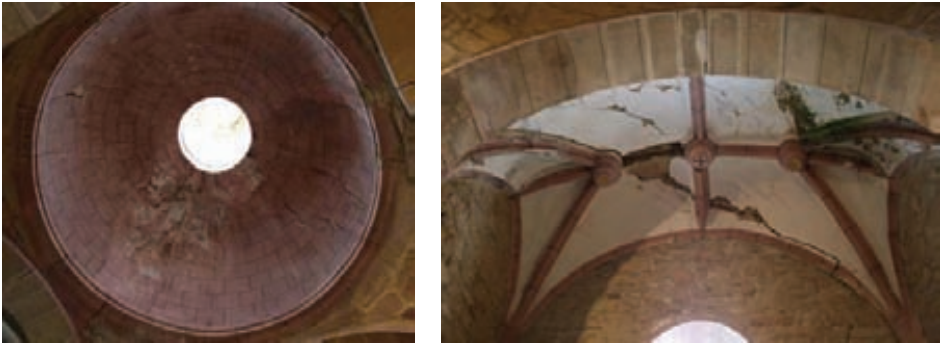
Fig. 34 y 35: Agrietamientos en cúpula y en bóveda Este

Como consecuencia de los asientos diferenciales movilizados [1], en la cúpula (Fig. 33 y 34) y en las bóvedas (Fig. 33 y 35) se generaron importantes agrietamientos y desorganizaciones que amenazan su estabilidad estructural.

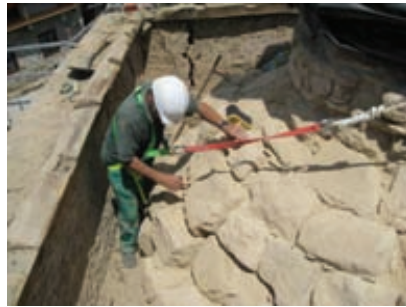
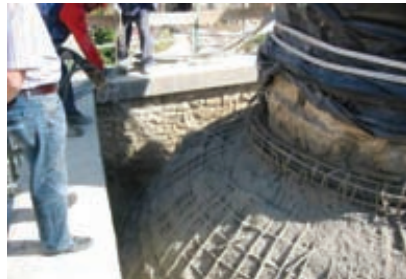
Fig. 39, 40 y 41: Refuerzo de hormigón proyectado.

Dado que tanto la cúpula como las bóvedas se van a revestir en su interior (para regenerar su aspecto azulado primitivo), la solución terapéutica propuesta, en ambos casos, consistió en la ejecución de sendas capas de hormigón proyectado sobre su superficie (Fig. 39, 40 y 41), tanto en su cara vista como en el trasdós de la misma, tras la colocación de una armadura de reparto. En el caso de la cúpula se contempló también la ejecución de un zuncho de hormigón armado que recoja, a modo de cinturón, los empujes de la misma.

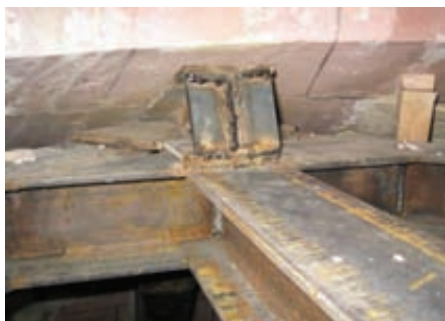
Fig. 42: Posible fenómeno de punzonamiento de la cúpula a nivel del entronque con la linterna.

Otro aspecto importante a tener en cuenta está relacionado con el posible fenómeno de punzonamiento de la cúpula a nivel del entronque con la linterna (Fig. 42).

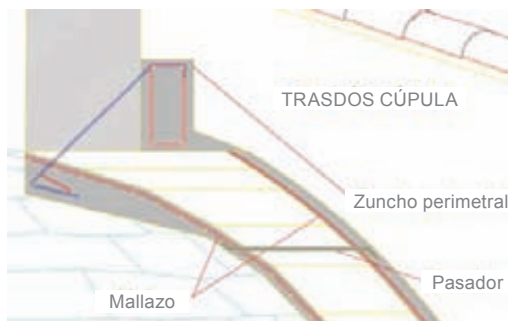
Fig. 43: Refuerzo frente a punzonamiento.

En este sentido, se propuso realizar, para referir el peso de la linterna al refuerzo del trasdós de la cúpula, un total de 8 inyecciones armadas de acero corrugado inoxidable ($\Phi 12$), correspondiendo 4 con las direcciones diagonales de los pórticos del apeo de la cúpula que atacan a pechinas, y las otras 4 con las bisectrices de los ángulos definidos por cada dos de los pórticos diagonales referidos (Fig. 43) [1]. Igualmente, fue necesario recrecer (hasta 10 cm de espesor) la capa de hormigón proyectado existente bajo el entronque, reforzando igualmente la armadura bajo el mismo (a modo

de un zunchado perimetral en el que se anclan las inyecciones armadas realizadas previamente). En lo que a la parte superior respecta, se propone generar un zuncho perimetral por el extradós de la cúpula, al cuál se anclará el otro extremo de las inyecciones armadas.

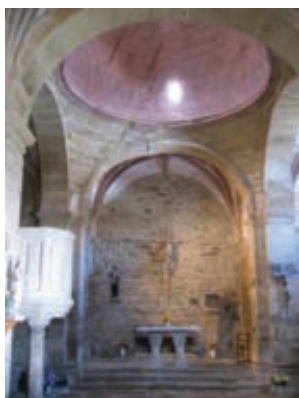
Fig. 44 y 45: Perspectiva y detalle del arco toral Norte.

En primer lugar, conviene referir que los arcos torales existentes (Fig. 44 y 45) no deben considerarse como arcos exentos puramente dichos, dado que son arcos parcialmente enjutados (en un arco enjutado la flexión del propio arco está impedida por el muro acompañante, y aquél puede tomar simplemente el valor de una archivolta). Precisamente dicho carácter de parcialmente enjutado es lo que ha permitido al arco toral norte no colapsar totalmente, circunstancia que probablemente hubiera acaecido de ser un arco totalmente exento.

Para tratar de reintegrar el colapso existente en el arco toral Norte se propuso una intervención en dos fases [1]:

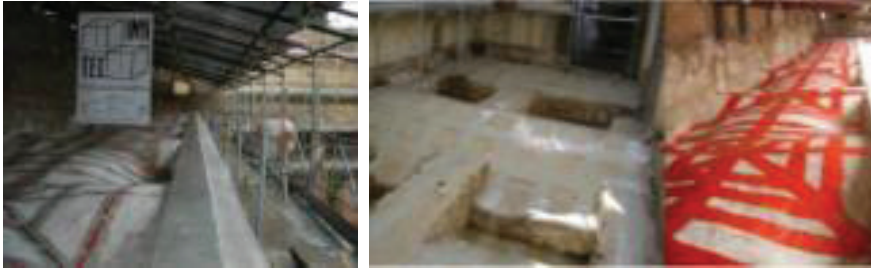
Figure 3. Retrofit of the masonry barrel and vaults with unidirectional GFRP sheets.

The project aimed to realize a high-class hotel and conference center using its large rooms and open-sky cloister. In order to do so, there was a need to consolidate the entire structure, with the goal of maintaining its historic view yet reaching the current code standards for centers like the one wanted by the city hall. The design called for retrofitting all the superstructures, in particular the masonry vaults, floors and roofs in order to provide strength without increasing the masses, providing so a consolidation solution that could withstand the new Italian seismic code. It was then chosen to consolidate the vaults using unidirectional glass fiber sheets (painted in red in Figure 3).

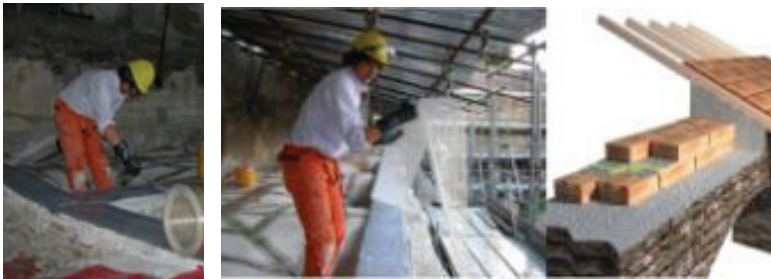
Figure 4. Strengthening of the ring corbel masonry beam with FID-Steel Hardwire® impregnated with epoxy.

In order to absorb possible lateral loads coming from seismic shocks (Orvieto is indeed in a highly seismic area classified as “Zone 2”, being 1 the most critical), the project called for realizing corbel ring beams with masonry reinforced with unidirectional high strength steel sheets (FIDSTEEL Hardwire® 3X2-medium density tape). Previous tests conducted at the University of Perugia, showed how this solution could be particularly effective since it provided the same level of strength of an identical reinforced concrete beam, commonly and wrongly so used in the past for this kind of retrofit, with the big advantage of having a highly reduced self weight of the retrofit solution. For this particular strengthening solution it was chosen to adopt an epoxy matrix to impregnate the medium density UHTSS steel fiber sheets, to ensure best adhesion possible between the masonry bricks and create the ring beam of the desired strength and stiffness.

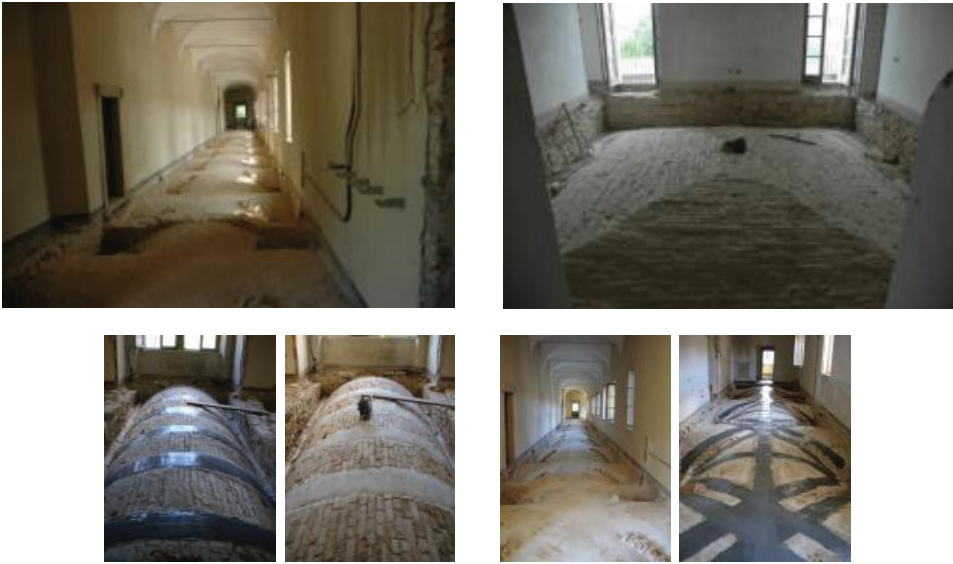
Figure 7. Strengthening of the different types of vaults.

All masonry vaults were prepared to be strengthened using glass and carbon fibers sheets impregnated with epoxy, following this sequence: first, the existing floor and all the filler on the extrados of the vaults were removed, then the masonry was carefully cleaned to avoid any problem in terms of bond between the FRP strengthening system and the masonry. Once the masonry was cleaned, a leveling layer of mortar, in correspondence of the reinforcing strip, was laid according to design specs. Once the mortar was cured, the FRP system was installed following the typical sequence: first primer, second saturant, third the fiber, properly impregnated and finally a last layer of saturant to properly protect and impregnated the fibers. Retrofit of this very large and beautiful monastery is ongoing: yet to be completed is the strengthening of arches of the second level, the columns of the two internal cloisters, all façades and ring curb beams, that will be executed according to the design indicated in **Figure 8**.

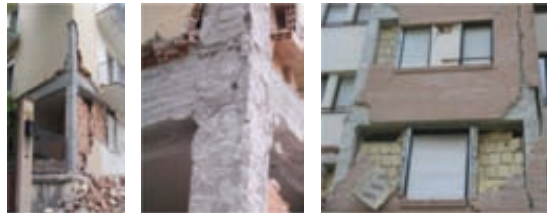
Figure 9. Damaged beam-column joints-Overturning of masonry panels – l’Aquila 2009.

The main damaged was cause on either beam-column joints as well as on infill masonry walls. The first resulted to in lack of stirrups as well as deficient in concrete strength. Masonry infill walls resulted instead weak for out of plane loads and weak for what regards the connection between the different layers of the wall.

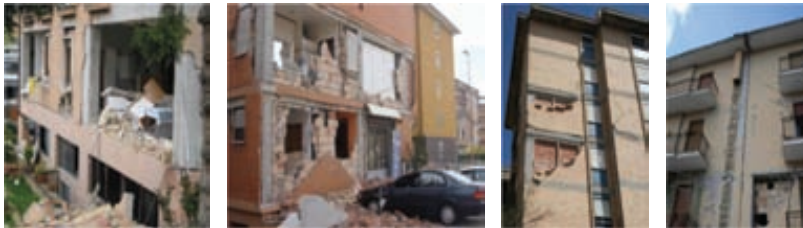
Figure 10. Overturning of masonry infill walls – l’Aquila 2009.

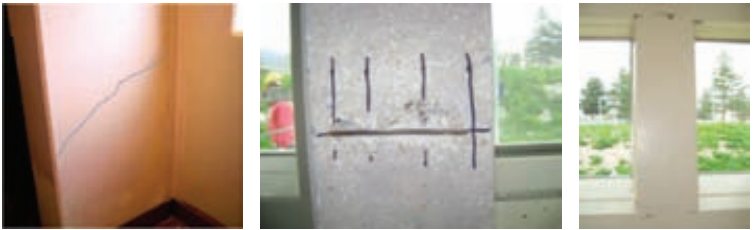
Figure 11. Damaged columns.

The plant did not present serious damage due to the earthquake since it was designed to resist seismic loads, but the way the structure was restored after construction, realizing openings not designed in the initial project weakened the façade and consequently the way it resisted to the violent seismic shock. FRP materials were chosen instead of traditional repairing techniques because they assured quick time of installation and extreme flexibility without compromising the internal spaces and guaranteeing to terminate the works in extremely short days. Most of the columns were damaged and after several accurate destructive and non-destructive tests performed on the structure, it was evident the deficiency in terms of steel reinforcement, that caused many problems under dynamic loads.

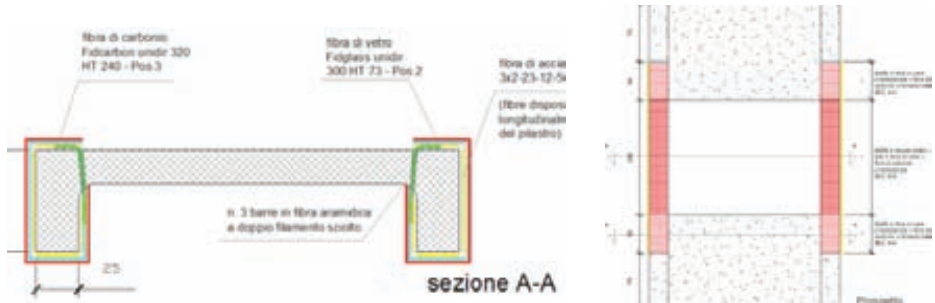
Figure 12. Technical drawing of the strengthening design.

The strengthening project was done to increase combination between compressive and bending stress using composite materials as carbon, glass, aramid and steel fibers. In order to provide an needed strengthening system, steel fibers sheets were chosen to give the structure all the reinforcement missing to resist the dynamic loads, and unidirectional carbon fibers were used to wrap the columns. To ensure that galvanic corrosion would not be able to occur between steel and carbon, a layer of glass fiber was installed between the two. The innovative retrofit solution resulted to be very effective and installed for all 100 columns in less than 6 working days.

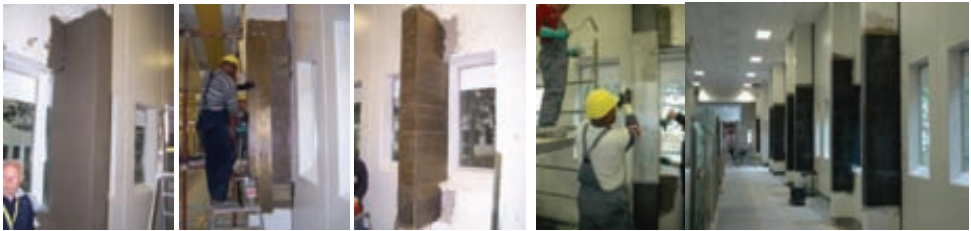
Figure 13. Overview of columns strengthening phases.

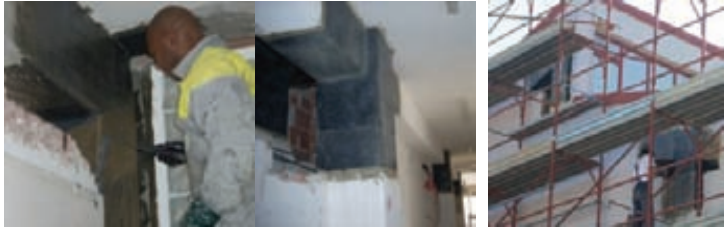
Figure 16. Retrofit phases for the beam-column joint repair

Figure 16 shows the installation of FRP according to the design lay-out described in Figure 15. More than 300 nodes were retrofitted using this scheme, adopting the FIDSTEEL 3X2-B Hardwire tapes that allowed a fairly easy installation of the material, considering that, with respect to initial design specifications, no mechanical anchor was used, but simply the tape bent prior to installation.

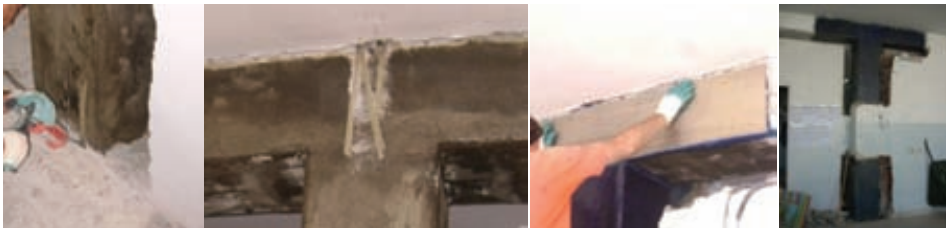
Figure 18. Damaged columns-Steel fiber connectors and strengthening phases.

All internal and external beam-column reinforced concrete joints were repaired and strengthened using: first all cracks were injected with fluid epoxy resin, and the concrete column profile restored, then UHTSS steel fiber sheets as additional longitudinal and transversal additional reinforcement for respectively the column and the beam were bonded; all stripes interrupted by the existing structural members, were anchored using steel fiber anchors previously installed in predrilled holes and injected with fluid epoxy resin. Then, a layer of glass fiber sheet was installed between the steel and carbon one to prevent galvanic corrosion. Finally the column was fully wrapped with two layers of unidirectional carbon fiber sheets to improve the ductility of the column and the beam retrofitted in shear with U-wraps yet with unidirectional carbon fiber sheets. To prevent infill masonry walls to overturn on the occupants, with possible severe damage, all walls were retrofitted with unidirectional flax fiber sheets.

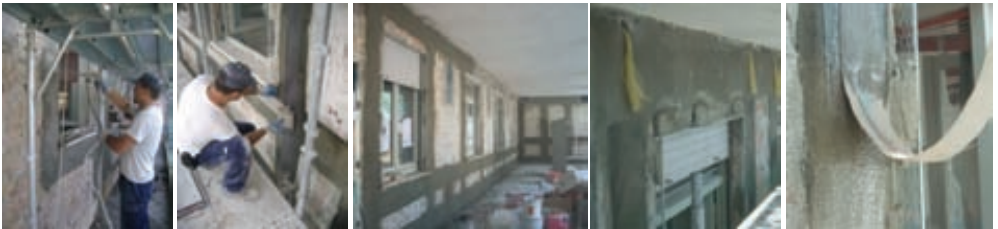
Figure 19. Strengthening of the external masonry panels using flax fiber sheets and aramid fiber connectors.

All plaster on external walls was previously demolished, then in correspondence of all the strips to be installed, a thin layer of cement tixotropic mortar was sprayed to level the masonry surface. Once the mortar cured, before flex fiber sheets were installed following traditional FRP installation, aramid anchors were installed on top and bottom of the strips to anchor them to the existing reinforced concrete frame. In addition to previous strengthening solutions, an external retrofit using yet steel fiber sheets was installed to strengthen the existing curb beam of the entire building at all floor levels except for the one of the roof. The UHTSS steel fiber sheet were impregnated with epoxy resin after leveling the masonry surface with cement tixotropic mortar as done for the vertical and horizontal flax reinforcement.

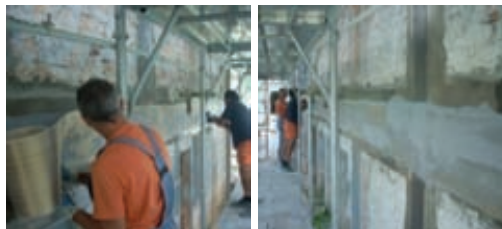
Figure 20. Strengthening of the ring curb beams using steel fiber sheets.

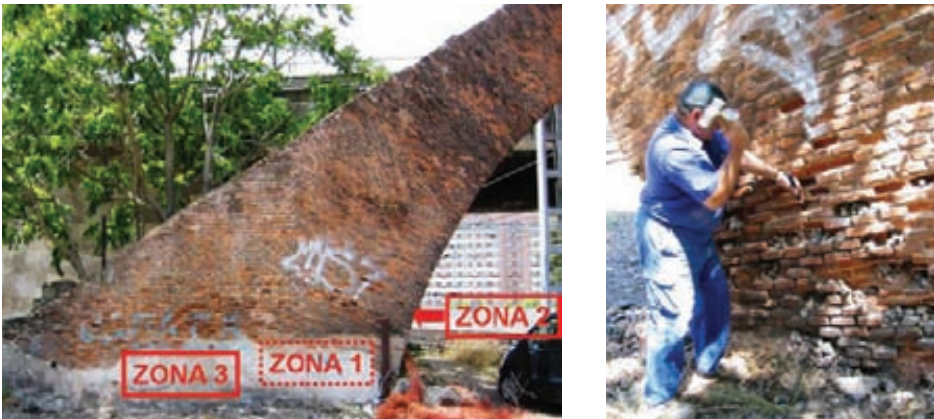
Fig. 3 y 4: Zonas de toma de muestras (la zona 1 corresponde con la cara opuesta a la mostrada en la fotografía) y detalle de un instante de las tareas de extracción.

En primer lugar se llevó a cabo una toma de muestras en 3 zonas bien diferenciadas del estribo Sur del Arco (Fig. 3 y 4). Se recogieron muestras de ladrillo de las 3 zonas indicadas en la Fig. 3. Igualmente, también se tomaron muestras de los morteros en cada una de las zonas referidas.

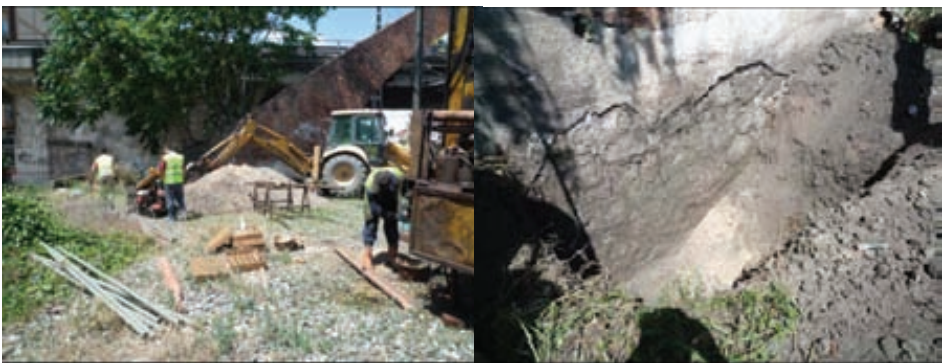
Fig. 24: Campaña de ensayos geotécnicos

Fig. 25: Cimentación de estribos

- ▷ Ejecución de tres catas en el apoyo Sur del arco, para determinar la tipología de la cimentación. La presencia de servicios enterrados próximos a la cimentación y la imposibilidad de acceso en alguna zona, impidió la ejecución de más catas en el apoyo Norte.

- ▷ Ensayos de laboratorio de las muestras de terreno obtenidas en sondeos para su caracterización geotécnica.
- ▷ Determinación del nivel freático con sonda en los sondeos.

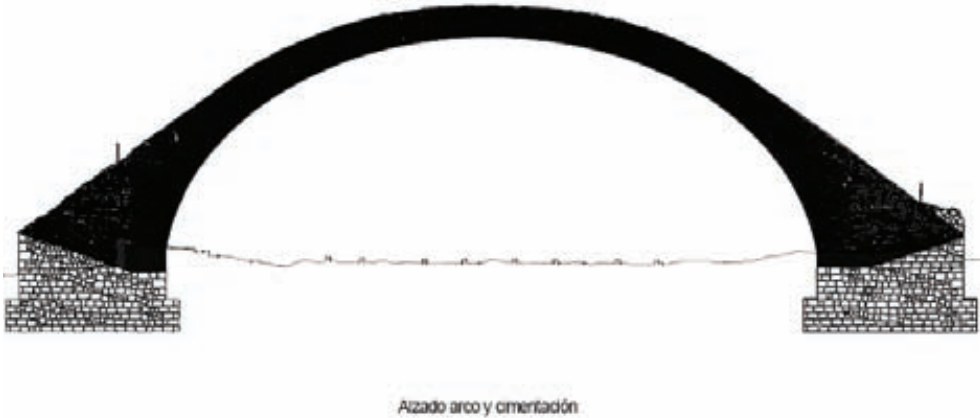
Fig. 26: Vista de cimentación y alzado

La superficie de apoyo en el terreno es de 7,70 x 3,20 metros, es decir 24,60 m².

El apoyo de la cimentación se realiza en las gravas arenosas y por encima del nivel freático, éste se encuentra medio metro por debajo. Su estado de conservación es bueno, la mampostería no se encuentra dañada manteniendo un aparejo uniforme y bien trabado.

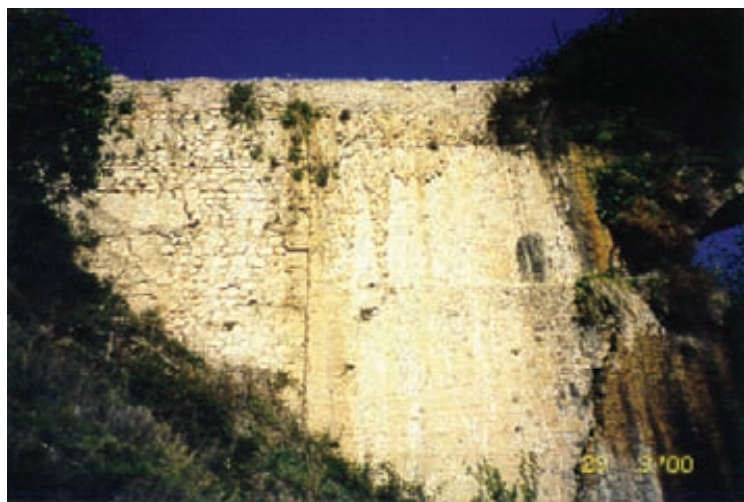
Fig.3. Vista de la fábrica del estribo de la margen derecha

Los estribos, desde su parte inferior hasta los salmeres del arco, están constituidos por una fábrica mixta de sillería exterior, más o menos escuadrada, que confina a una fábrica de mampostería. Los sillares son de piedra caliza tomada con mortero de cal y la mampostería interior es distinta en ambas márgenes.

En la margen derecha se encuentra una mampostería regular dolomítica, muy resistente con mortero de cal. En la margen izquierda se conforma una mampostería irregular de baja calidad, con morteros muy degradados. La parte superior y más próxima a las márgenes está constituida por un muro exterior de mampostería irregular y un relleno interior heterogéneo de calidad deficiente.

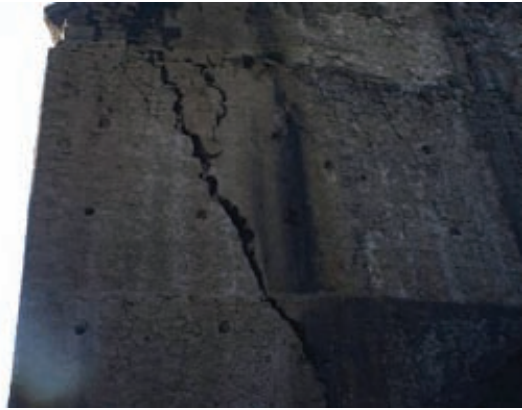
Fig.4. Estado Actual del Tramo antes del colapso Fig.5. Agrietamiento Estribo Derecho

El estribo de la margen derecha presenta un fuerte agrietamiento, tipo esquina partida, quedando prácticamente desvinculado del resto de la fábrica (Fig.5)

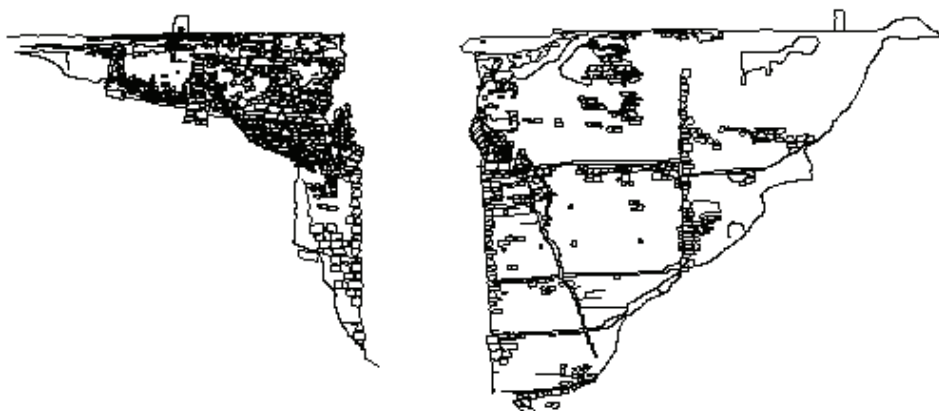
Fig.6. Levantamiento Geométrico (Vista Aguas arriba)

El levantamiento fotogramétrico define la constitución geométrica de la estructura, y ha permitido medir la alineación en planta y los desplomes existentes, en especial en el estribo de margen derecha, que alcanza unos 50 cm en el punto de máxima separación de la vertical. La investigación del entorno geológico-geotécnico se ha realizado mediante el estudio de la cartografía existente, la observación directa y la ejecución de dos sondeos previamente a las obras de consolidación. La naturaleza del terreno en que apoya la obra no es homogénea. En la margen izquierda afloran formaciones de areniscas y de dolomías, de hecho, el estribo izquierdo apoya en roca a un nivel superior que el estribo derecho, y este último, apoya en el lecho del cauce, en la margen derecha constituida por acarreo del barranco del Convent, lecho de mezcla de cantos, gravas y arcillas.

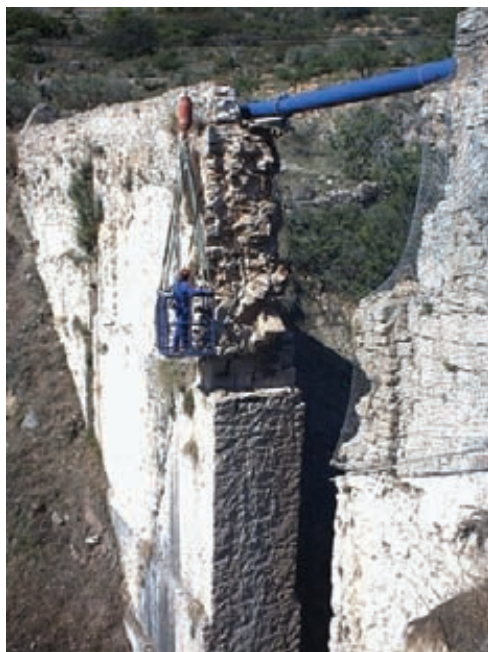
- ▷ Intervenciones de seguridad. Redes sujetas por cables de acero anclados a macizos de hormigón, para sujetar los dos frentes derrumbados del arco.
- ▷ Colocación de una tubería provisional de PVC restituyendo el paso de riego que se mantuvo hasta la construcción por parte de la Consejería de Agricultura de una tubería de acero provisional, de esta forma se ha podido mantener el servicio de riego, sin perjudicar la actividad agraria durante todo el desarrollo de la intervención.

Fig.14. Protecciones y conducción provisional

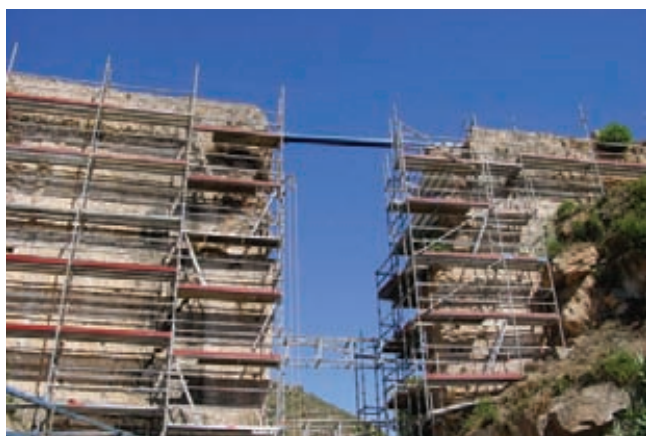
- ▷ Montaje del Andamio y medidas de protección para el curso de agua del río
- ▷ Ejecución de camino de acceso

Fig. 15. Andamiaje y apeos del acueducto

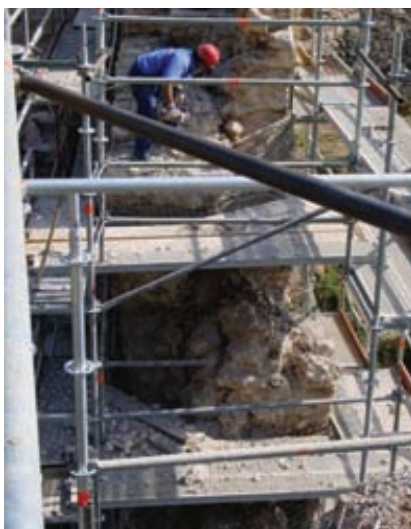
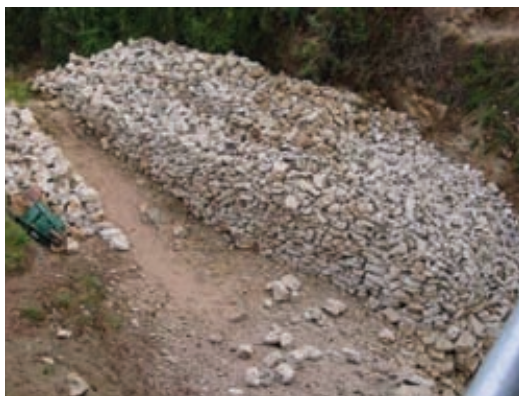
- ▷ Desmontaje parcial de la fábrica para poder reconstruir la fábrica dañada y todo el arco desplomado, hasta una plataforma de trabajo establecida sobre el estribo facturado. Acopio de materiales para recuperación

Fig. 16. Desmontaje parcial y acopio de mampuestos

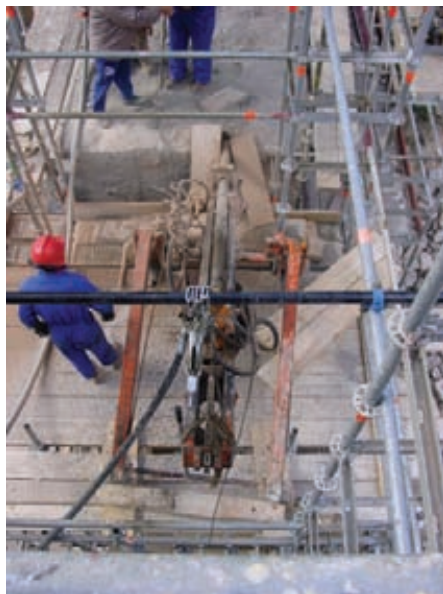
- ▷ Recalce del estribo derecho mediante un abanico de micropilotes ejecutado desde la plataforma de trabajo de unos 18m de longitud, hasta terreno firme, con una capacidad de 300 toneladas.
- ▷ Estabilización de ladera del estribo de la margen derecha, con un grupo de 6 anclajes activos de 36 Ton. contra el terreno en tres niveles, con longitud total de 22 a 28 m.
- ▷ Bulonados de cosido y estabilización entre fábricas margen derecha y de fijación del pie del estribo de la margen izquierda.

Fig.17. Ejecución de Anclajes

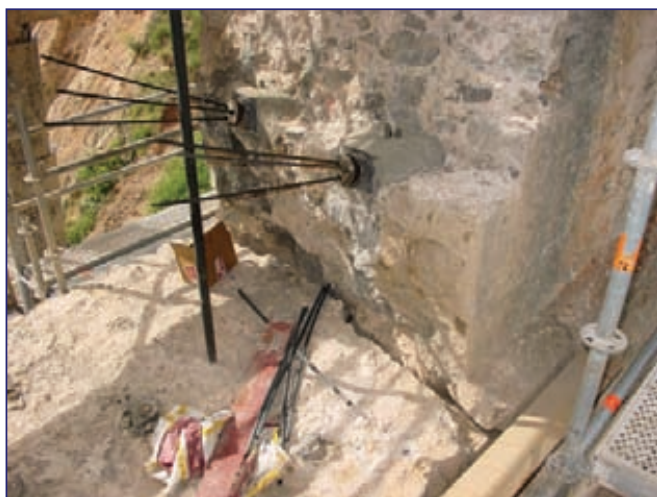
Fig.18. Anclajes Activos de Estabilización

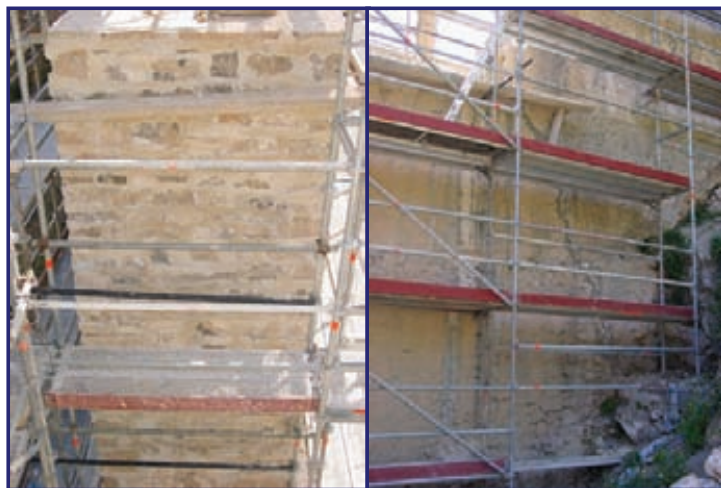
Se ha realizado la reconstrucción de la fábrica de mampostería empleando los mismos mampuestos desmontados previamente, con rejuntado de mortero bastardo de cemento y cal, reproduciendo las características iniciales de la fábrica.

Fig. 19. Reconstrucción y Recomposición de Fábricas

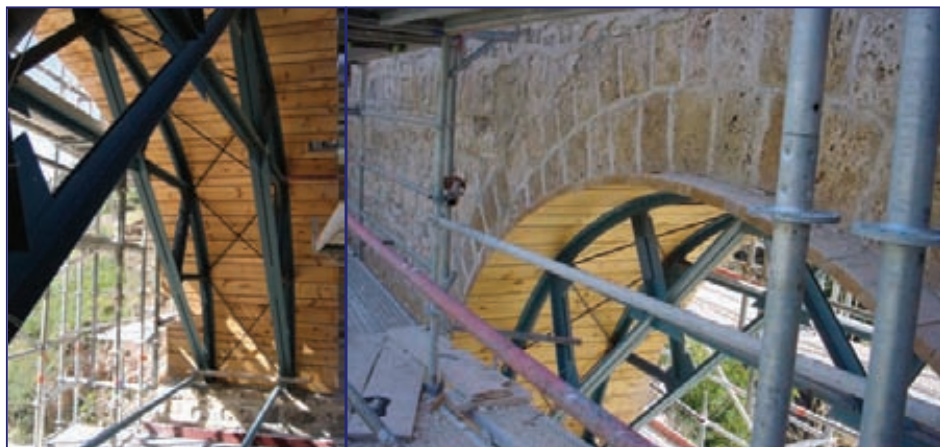
El arco se ha reconstruido con los propios sillares que se recuperaron, con una consolidación superior de la bóveda mediante una lámina de hormigón ligeramente armada y conectada mediante anclajes al doble arco de sillares, previo cimbrado completo.

Fig.20. Cimbrado y Reconstrucción de Arco

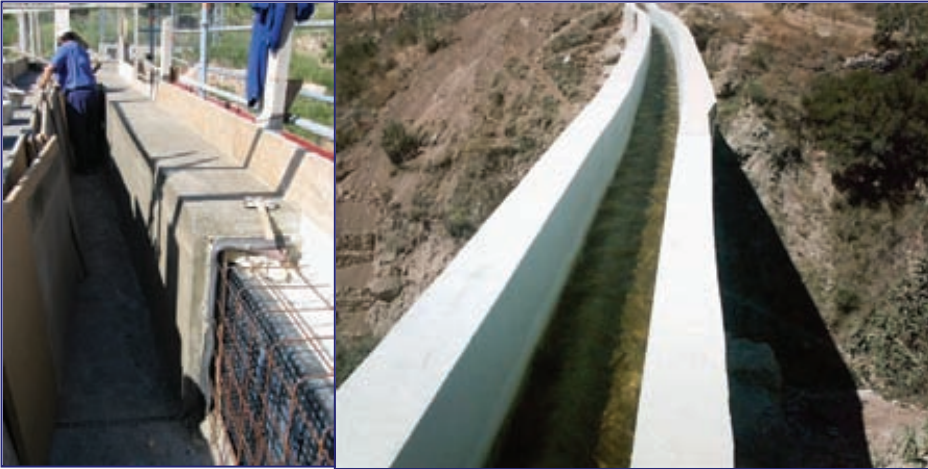
Los alzados se han reconstruido con una sección de hormigón ligeramente armado, rematada exteriormente con muretes de mampostería.

Fig. 21. Reconstrucción de Canal

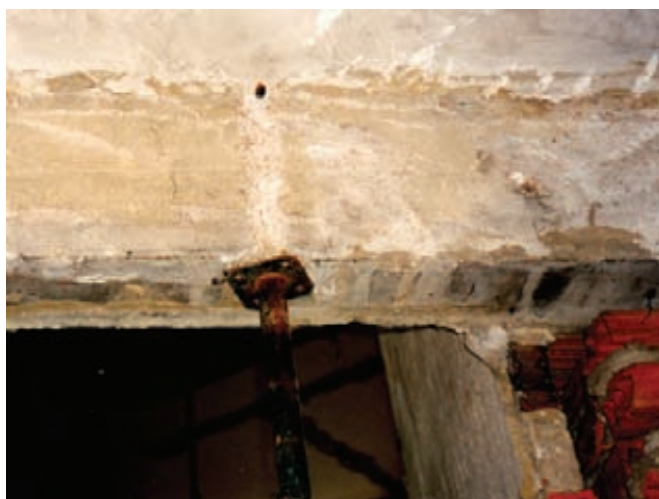
Sin relación con lo anterior, la práctica totalidad de las vigas presentaban fisuras de ancho constante e inferior a 1 mm, equiseparadas a distancias que oscilaban entre los 17 y 25 cm, distribuidas a todo lo largo de toda las vigas, incluyendo los apoyos. Este tipo de fallo se detectaba también en elementos donde se observaba que la armadura de positivos no debería alcanzar tensiones próximas a su límite elástico. Incluso con cantos superiores a 50 cm las fracturas visibles eran ciertamente evidentes. (Fig. 4).

Fig. 4. Tipología de grietas en vigas.

Respecto a las fisuras existentes en las vigas, tal y como ya se adelantó, suelen tener origen en la combinación del recubrimiento escaso y la presencia de estribos. Sin embargo, el agrietamiento del voladizo de primera planta (consecuentemente el más cargado), posiblemente se deba a una falta de sección en la armadura de negativos y/o un insuficiente anclaje de la misma.

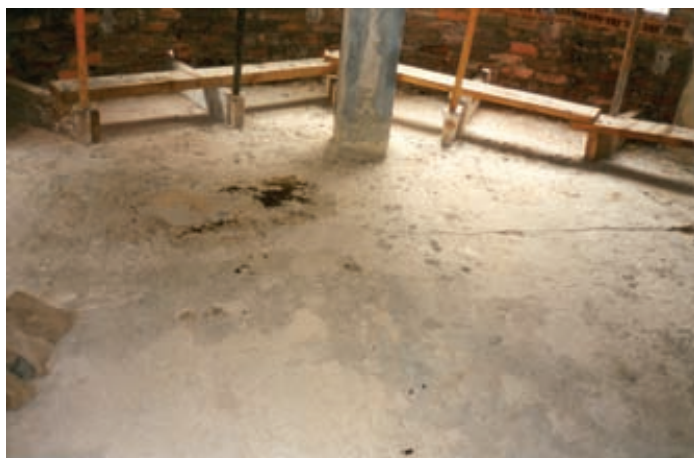
Se exceptuaba la amplia grieta que afectaba el voladizo de fachada principal, localizada en el forjado de piso de la primera planta. (Fig. 5).

Fig. 5. Grieta en voladizo de piso de planta 1ª.

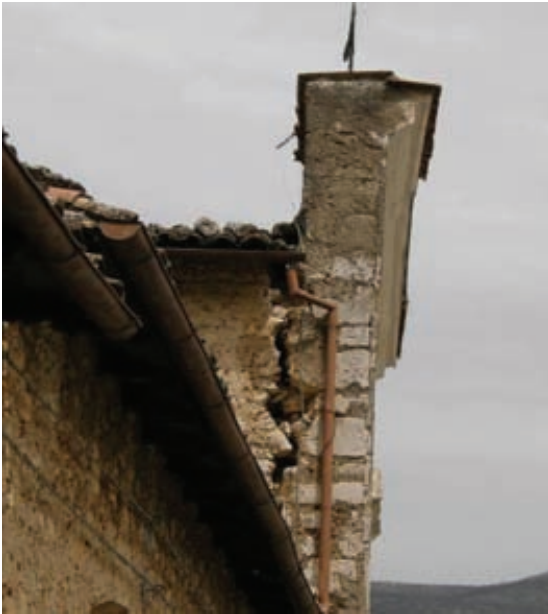
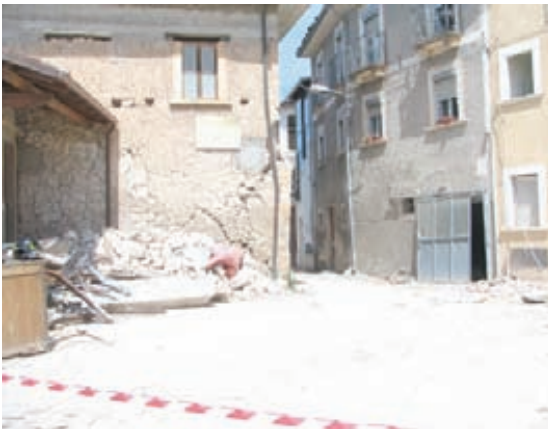
Fig. 9. Buildings damaged by the Aquilan earthquake and legenda to be used in survey activities for describing the displacement patterns.

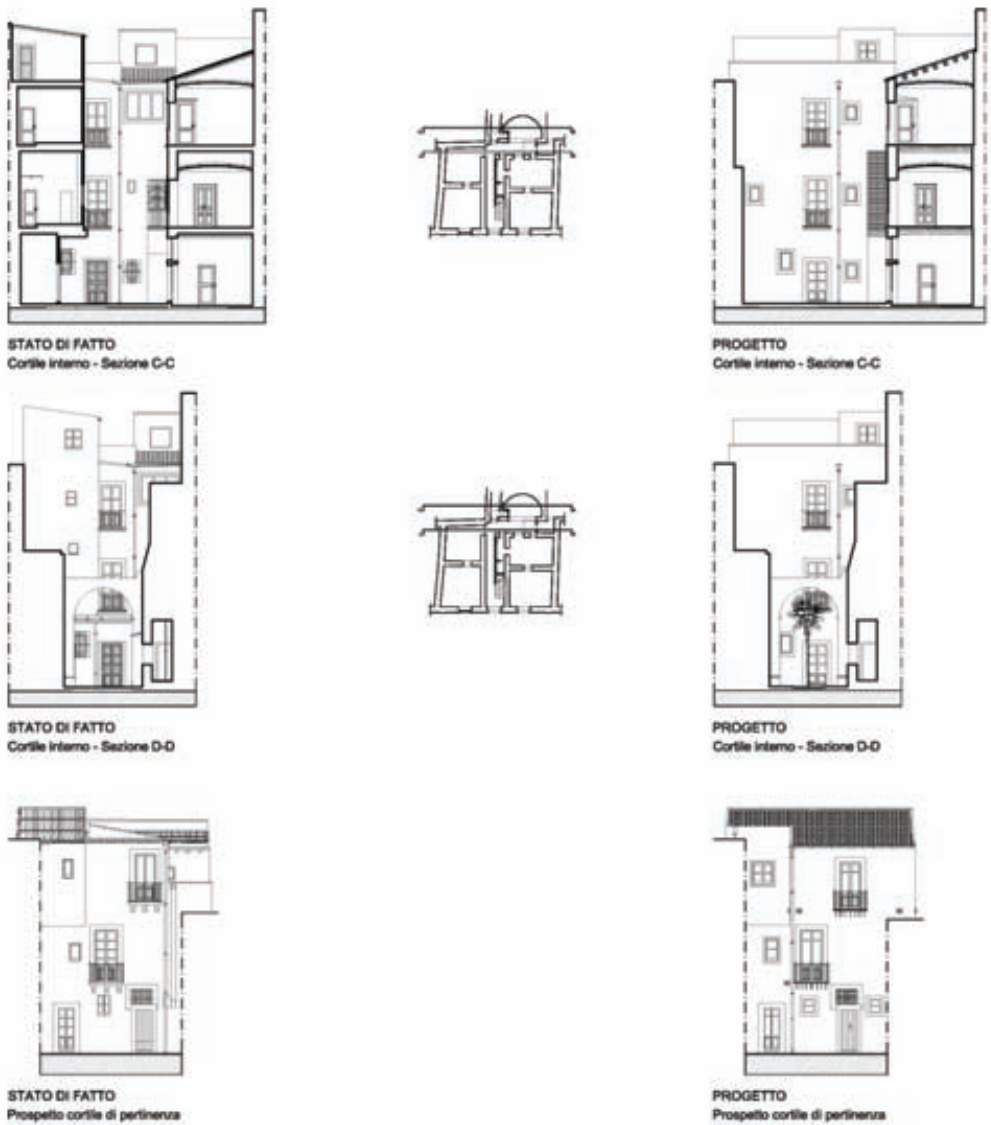
Fig. 11. Example of "figurative" guidelines for the Graziella quarter in Ortigia, Sicily. Current state (left); design (right).

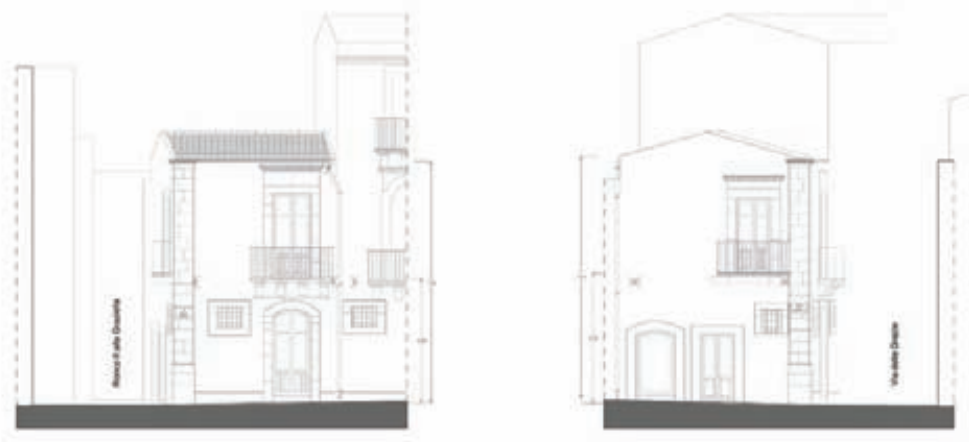
Fig. 13. Example of an architectural restoration project with seismic amelioration in the Graziella quarter in Ortigia, Sicily.

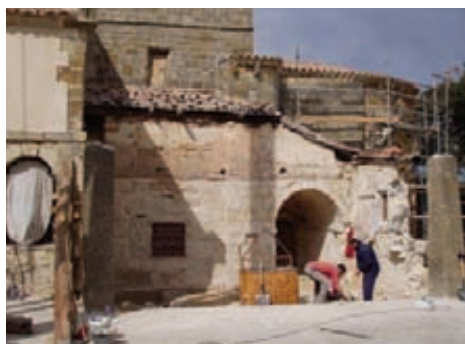
Fig. 6: Desmontaje del muro sur de la sacristía.

El muro sur de 1a sacristía presentaba una inclinación con evidente riesgo, que se había resuelto mediante la aplicación de un contrafuerte de hormigón, El seguimiento arqueológico demostró que este muro sur de la sacristía estaba levantado sobre una necrópolis de lajas que, al fallar, dejaban sin cimentación a todo el muro produciendo la inclinación. Pues bien, se ha desmontado el muro (Fig.6), reforzado 1a cimentación y vuelto a montar el mismo (Fig. 7), eliminando el feo contrafuerte de hormigón.

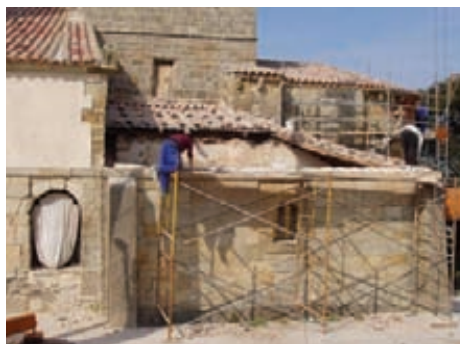
Fig. 7: Montaje, tras desmontaje previo, del muro sur de la sacristía.

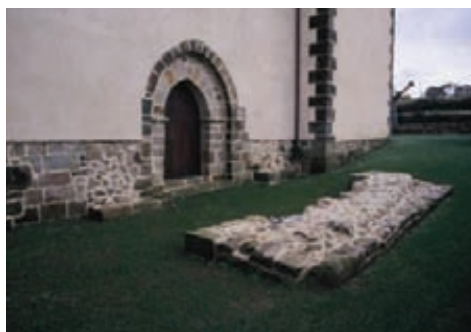
Fig. 21: Ubicación de la torre desaparecida del campanario original.

Se ha logrado documentar la evolución del edificio a lo largos de los siglos, reconociendo sus distintas reformas. Gracias a este capítulo de la intervención se ha conseguido recuperar la desaparecida torre del campanario original, las dimensiones de la nave románica, la existencia de un pórtico corrido en tiempos de inicios de la Edad Modernos, o el módulo utilizado por los artífices medievales. Así como, el uso de herramientas de cantería, localización de los orígenes de los materiales empleados en la fábrica románica, análisis de epigrafías y grafitos, otros.

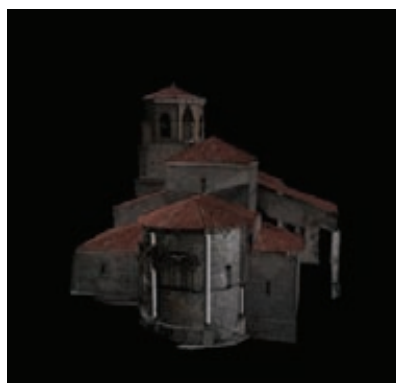
Fig. 22 y 23: Detalles del levantamiento fotogramétrico realizado.

El estudio fotogramétrico de la construcción arquitectónica (desarrollado por la empresa Punto Arquitectura, S.L., Fig. 22 y 23) ha servido como herramienta fundamental en la restauración ya que su desarrollo ha constatado de forma científica los distintos deterioros tectónicos que padecía el edificio antes de la intervención.

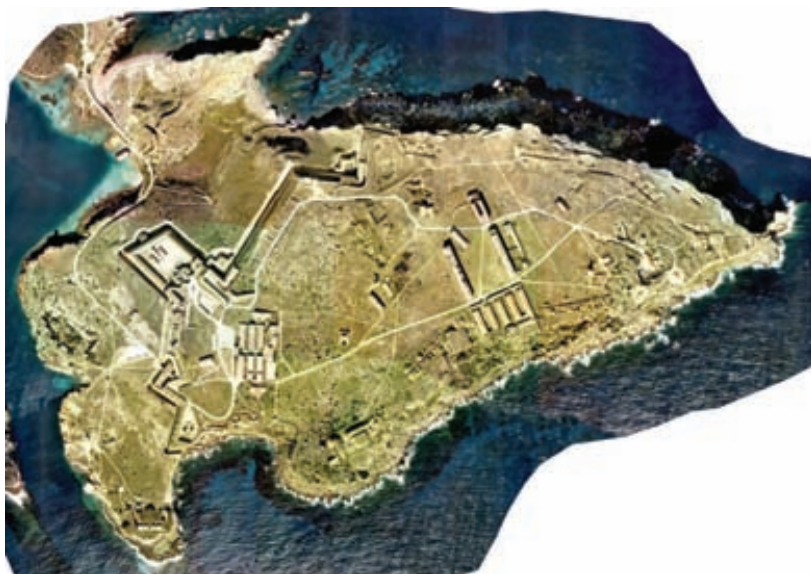
Fig. 2. Aereofotogrametría digital de La Mola

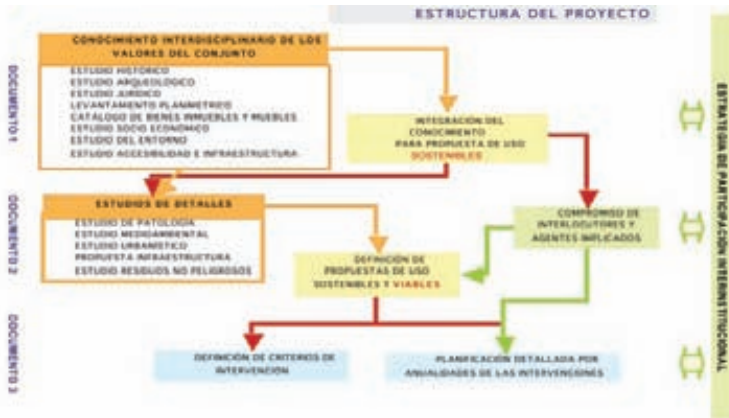
Fig. 4. Estructura del Plan Director.

Con los ojos puestos en los objetivos descritos con anterioridad y de acuerdo con los requerimientos del pliego de condiciones, el Plan Director se desarrollo con la estructura resumida en el esquema siguiente:

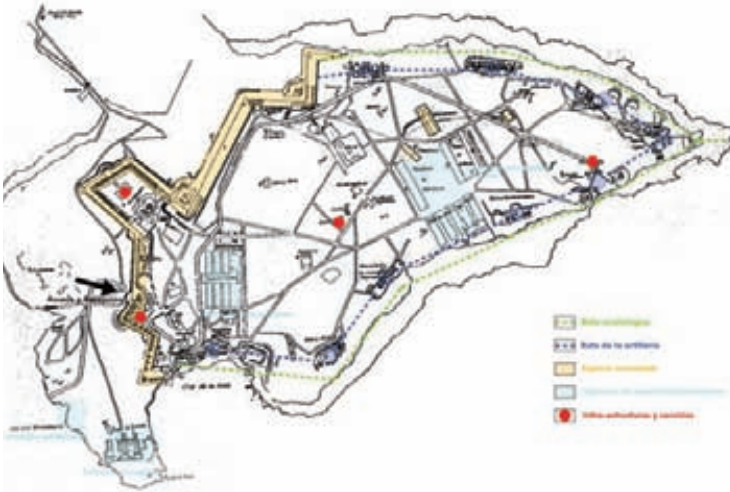
Fig. 5. Plan de usos

Sobre la base de estas consideraciones, se definió una primera visión de La Mola como conjunto recuperado, agrupando el patrimonio construido del conjunto por tipos de usos previstos:
