TECNOLOGÍA DE LA REHABILITACIÓN Y GESTIÓN DEL PATRIMONIO CONSTRUIDO (REHABEND 2009)

III Jornadas Técnicas Internacionales
Bilbao, Octubre de 2009

Las Jornadas Internacionales sobre “TECNOLOGÍA DE LA REHABILITACIÓN Y GESTIÓN DEL PATRIMONIO CONSTRUIDO (REHABEND’09)”, a celebrar en Bilbao el 29 y 30 Octubre 2009, y financiadas por LABEIN-Tecnalia, quedan recogidas en el presente libro de ponencias.

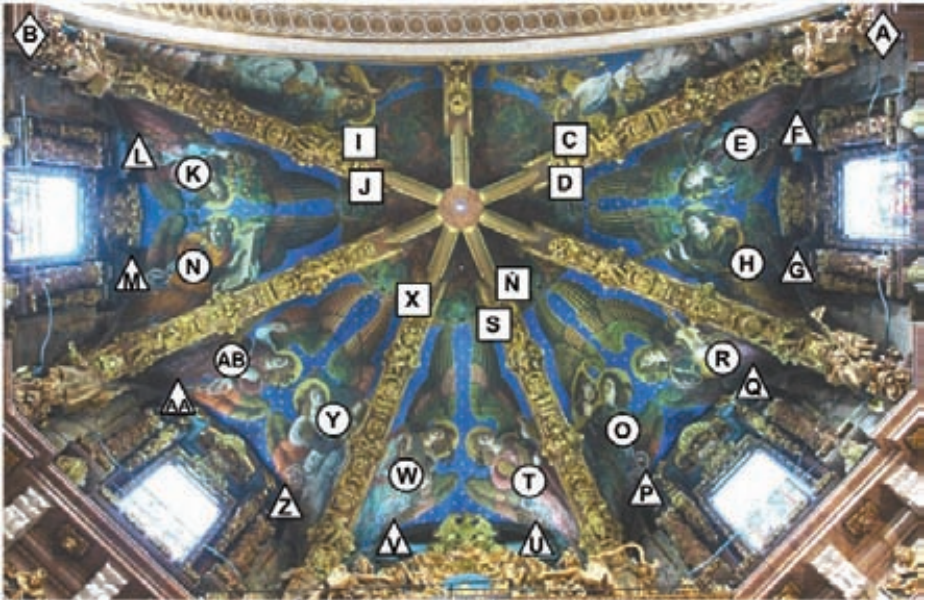
Fig 2. Posición de todos los sensores instalados en el intradós de la cúpula. Las letras dentro de un círculo representan los colocados en la pared gótica, dentro de un triángulo los colocados en las paredes verticales y los triangulares y romboideos los ambientales.

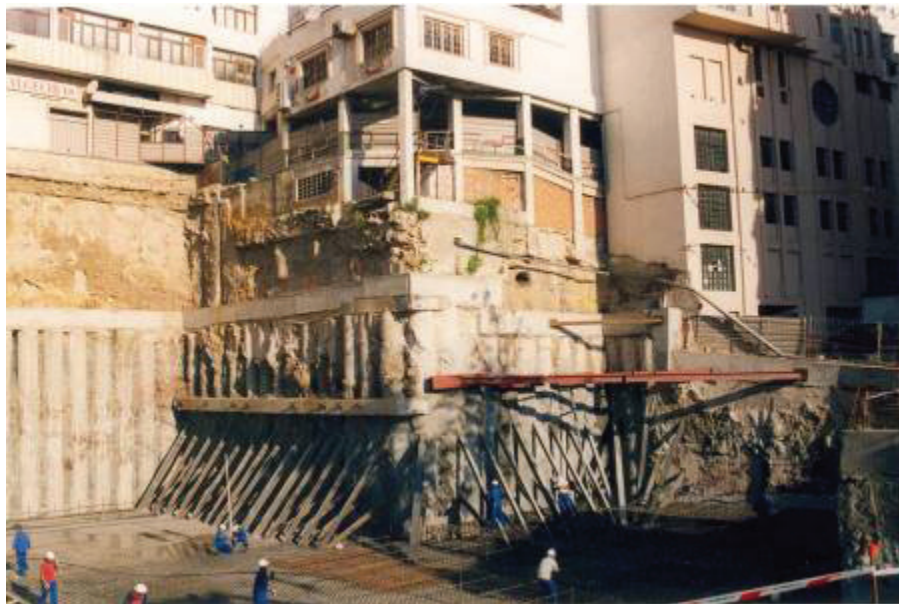
Fig. 1: Edificio de viviendas junto a un vaciado de tierras mal planteado: Durante la ejecución de las obras, el inmueble existente mostró importantes anomalías; los daños que aparecieron provocó la alarma los vecinos y que éstos fueran desalojados por algún tiempo.

En la Fig. 1 puede verse un edificio de viviendas medianero a un vaciado en fase de ejecución: Como puede apreciarse en la imagen, la contención de los empujes de tierras existentes bajo la construcción en cuestión fue resuelta por medio de un muro pantalla de pilotes que estaban arriostrados

por medio de una viga y elementos de anclaje; la figura muestra, asimismo, un apuntalamiento de emergencia, compuesto por tornapuntas inclinadas de elementos metálicos, que arriostan el muro citado, con vistas a limitar los movimientos y grietas detectados en el edificio vecino y que habían alarmado a los residentes del inmueble.

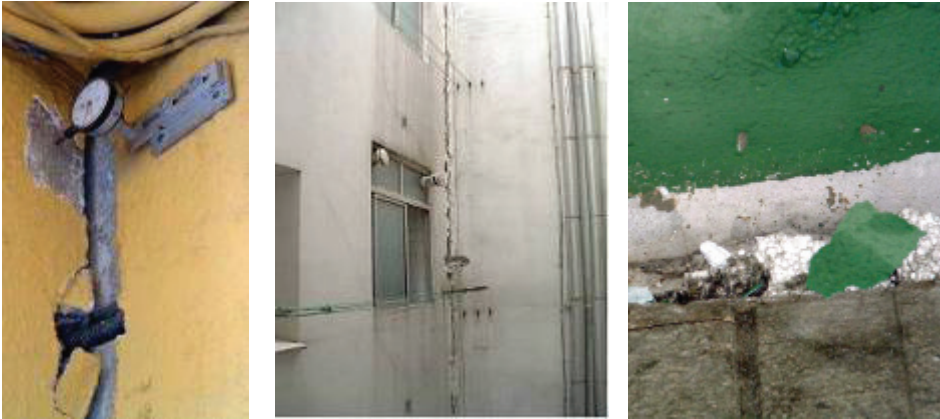
Fig. 2: Desplazamientos en el edificio afectado: Se midieron desplomes de 7 cm y descensos de 5 cm.

Este edificio presentaba un gran número de importantes anomalías: Se midieron movimientos significativos en diferentes zonas de la construcción (las Fig. 2 muestran desplazamientos entre este edificio y otro vecino, que no estaba influenciado por las obras del vaciado, y el descenso de la solera del edificio afectado). Asimismo, existían numerosas grietas en sus paredes de fábrica de ladrillo (Fig. 3).

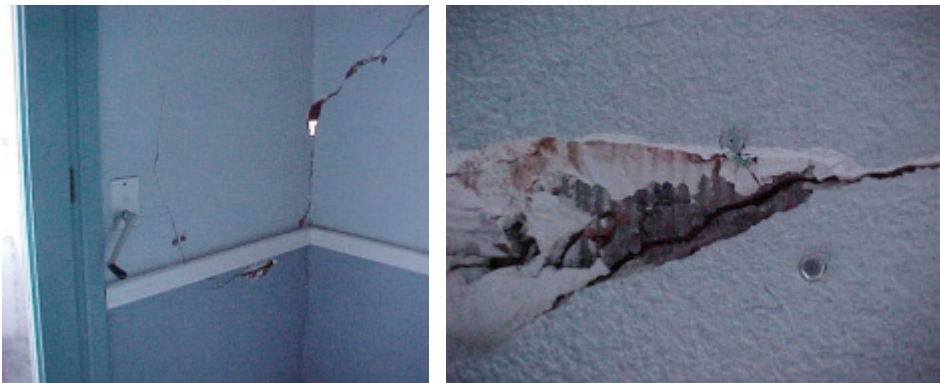
Fig. 3: Agrietamientos en las paredes del edificio dañado por un vaciado incorrecto que se llevó a cabo en un solar medianero.

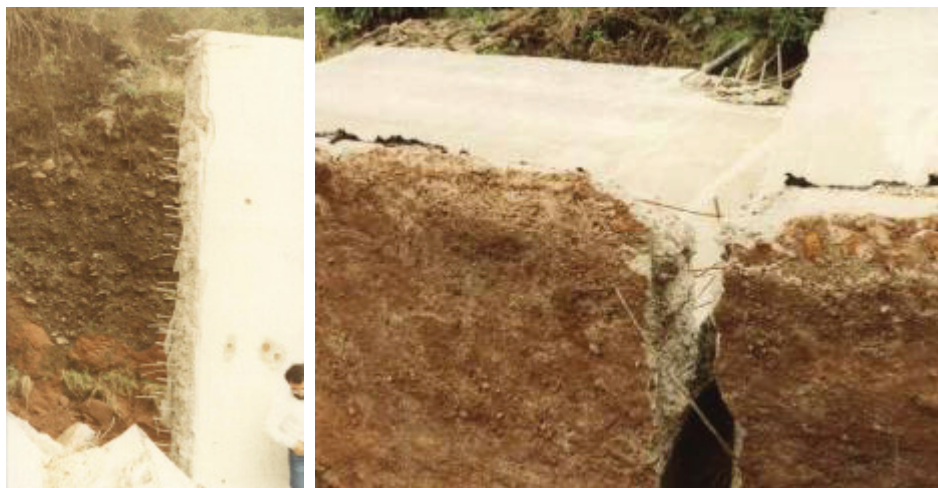
Fig. 4: Colapso de un depósito de hormigón armado por incumplimiento de las condiciones de equilibrio.

En las Fig. 4 se muestran dos imágenes de un depósito de hormigón armado construido para depósito de aguas de riego y que colapsó cuando estaba procediéndose a su llenado: El muro deslizó y volcó al no cumplir las condiciones de estabilidad estática; o sea, se vulneró un requisito esencial de las construcciones.

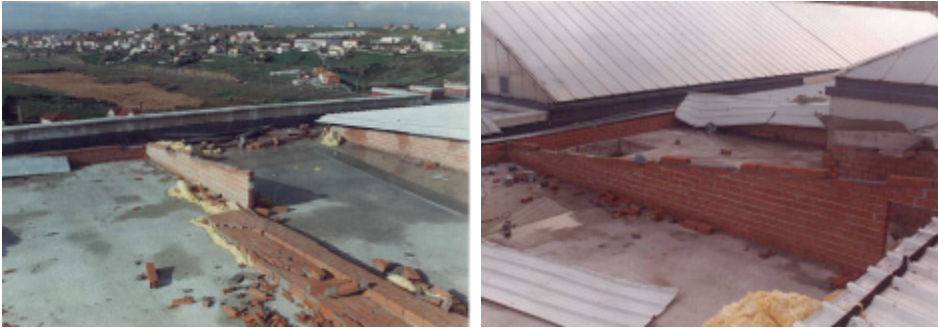
Fig. 6: Destrucción de una cubierta por efecto de la acción del viento y a causa de una incorrecta concepción del anclaje de la estructura portante.

En la Fig. 5 se recoge el agrietamiento existente en un muro de fábrica de ladrillo. Las Fig. 6 muestran la destrucción de una cubierta bajo el efecto de la succión del viento: La estructura de cubierta no había sido adecuadamente anclada a las paredes de carga que la apoyaban.

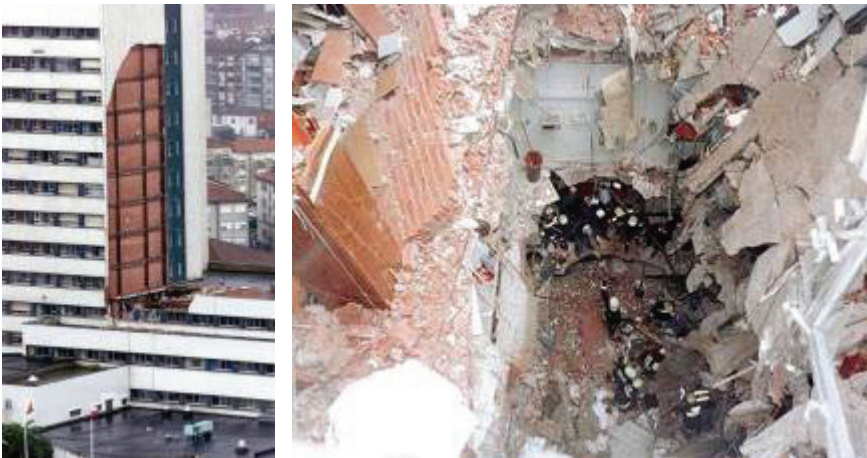
Fig. 7: Derrumbe de la fachada de un hospital y colapso de los forjados sobre los que cayeron los escombros.

Finalmente, las Fig. 7 muestran el **derrumbe de la fachada de un hospital**; ésta cayó sobre un edificio vecino y rompió los forjados del mismo, causando la muerte de varias personas que se encontraban trabajando.

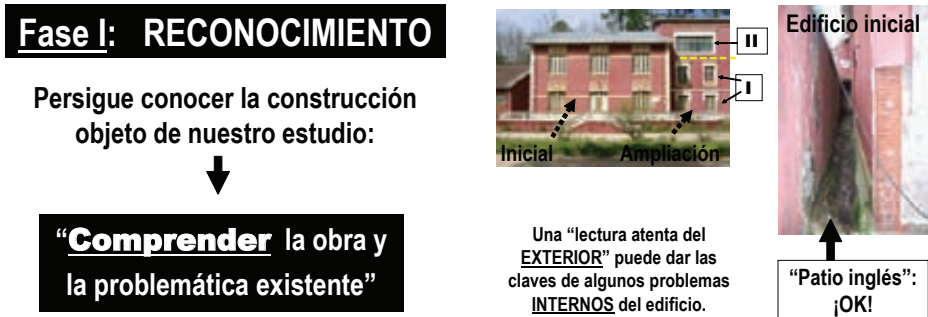
Fig. 11: La fase de reconocimiento nos permite tomar conciencia del problema existente. En el edificio de oficinas de la figura algunos defectos presentes en su interior eran fácilmente explicables tras una inspección de su entorno exterior.

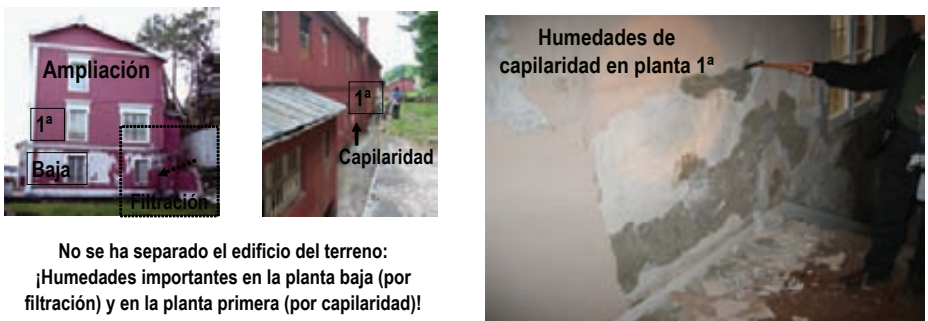
Fig. 12: Las humedades existentes en este edificio de oficinas objeto de rehabilitación fueron diagnosticadas en la fase de reconocimiento.

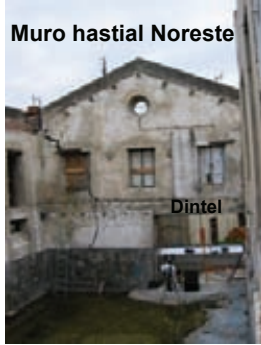
Fig. 19: Daños en un edificio de muros de piedra durante obras de rehabilitación.

En segundo lugar (Fig. 19-23) se recoge un ejemplo de un edificio con muros de carga de piedra y ladrillo que sufrió importantes agrietamientos durante las obras de rehabilitación para un nuevo uso. Los daños fueron de tal amplitud que los muros tuvieron que ser demolidos y rehechos de nuevo.

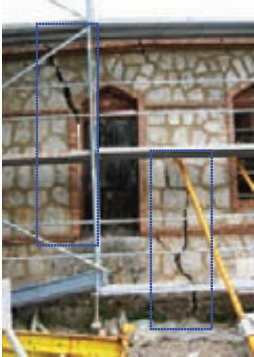
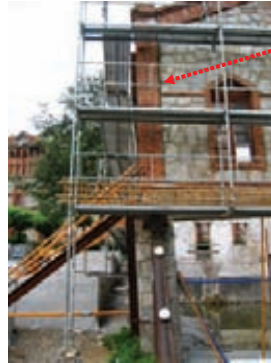
Grietas en la pared Sureste vistas desde el exterior:

El muro queda seccionado en dos partes.

Desplome y asiento en la esquina.

El muro hastial Noreste ha coaccionado el movimiento de deslizamiento del otro muro.

Fig. 20: Daños exteriores en los muros de carga de piedra y ladrillo.

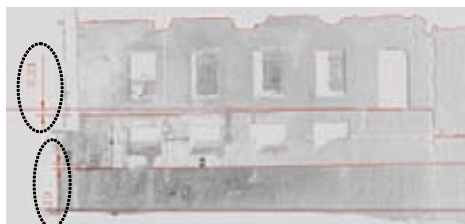
Asentamiento estimado en la esquina de la fachada Sureste: **Unos 20 cm.**

Fig. 21: Movimientos habidos: Importantes desplomes y asientos.

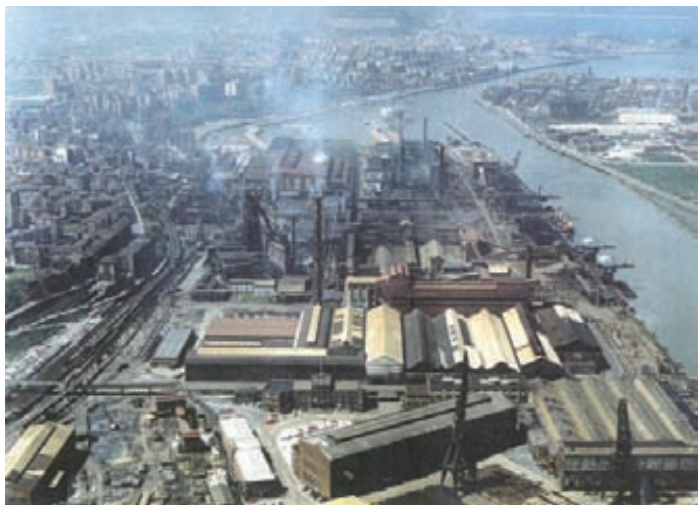
Fig. 1. Instalación de Altos Hornos de Vizcaya en la Ría de Bilbao.

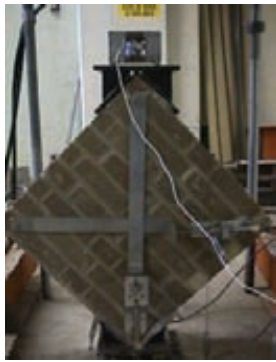
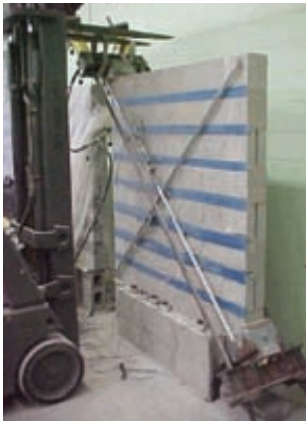
Fig. 1: Set-ups for diagonal compression tests: a) samples rotated at 45° and load vertical (Tinazzi et al. 2000); b) sample not rotated and load inclined along the diagonal (Grando et al. 2003).

More than ten experimental campaigns on diagonal compressive tests on masonry have been considered, related to the use of clay bricks (both hollow and solid), hollow concrete blocks or natural stone as support, and textiles (carbon, glass and polyvinyl-alcohol) applied by EBR system, in various configurations (diagonal, horizontal, vertical, as a grid) and positions (both sides or one side). Panels have different dimensions (normally square-shaped with a side length ranging from about 0.45 m to 1.60 m). It is worthily to point out that testing smaller or bigger samples required different set-ups (namely the simple application of the vertical load on the panel rotated at 45° for the former, or by keeping the panel on its base but then inclining the load along the diagonal for the latter), as this will be responsible for some differences in the results (Fig. 1).

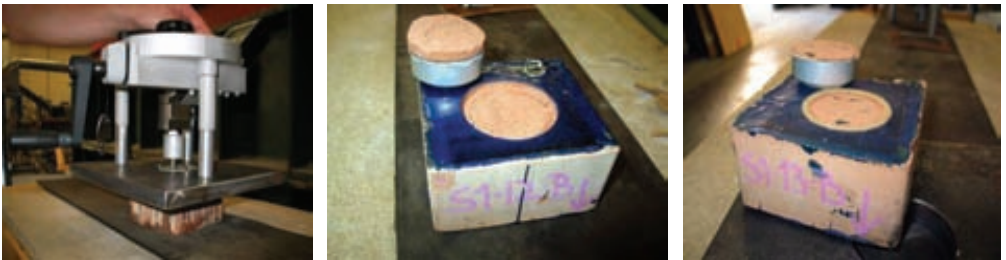
Fig. 8: Pull-off test ready to be executed on a strengthened half-brick, and some typical failures (within the brick and at the brick-resin interface) (Panizza et al. 2009).

Generally used to estimate the adhesion of materials from a support, the pull-off test is likewise adopted for FRP-concrete and FRP-masonry. The system allows applying manually a force orthogonal to the plane of the support and the fibres, specifically to a circular area (5 cm of diameter), previously cut for few millimetres along its border in order to separate the cylinder from the rest of the sample (Fig. 8).

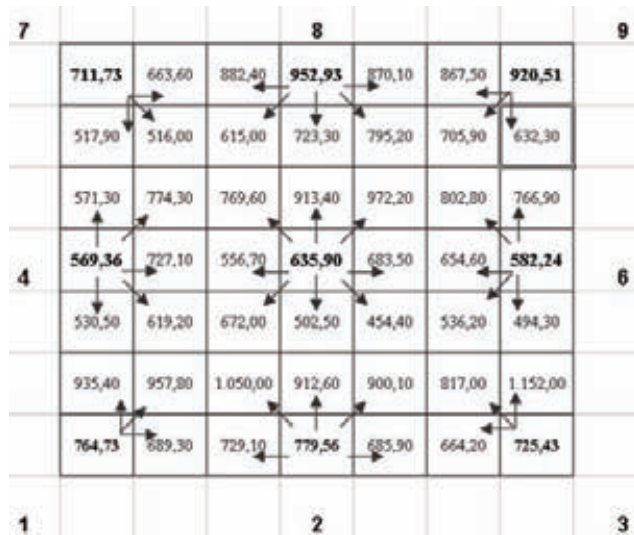
Fig.9 Velocity distribution. Cavity wall. Case study A.

Similarly, for the cavity wall in Case Study B (Fig.9), the table shows lower values in the areas 2-3-5-6, 4-5-7-8, as well as in the central band 4-5-6, where the direct transmission velocities allow to detect lower values only in the same central band.

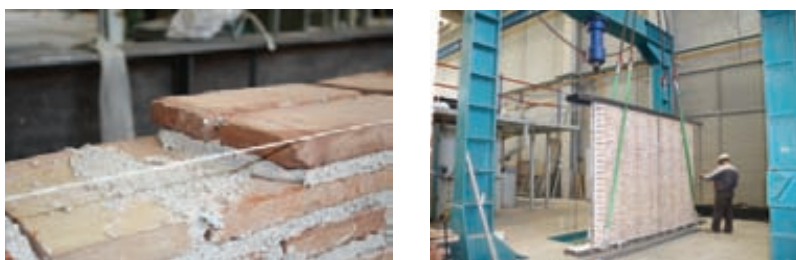
Fig. 1. Imagen del aparejo seguido en el proceso de construcción y proceso de colocación en prensa (Laboratorio de Resistencia al Fuego – AIDICO)

Los muros han seguido el aparejo holandés, donde se alterna la disposición de los ladrillos dos en horizontal y uno en paralelo a la dirección del muro. Las dimensiones de los muros a escala han sido 3 metros de longitud, 2.3 metros de altura y 24 cm. de espesor (Fig. 1).

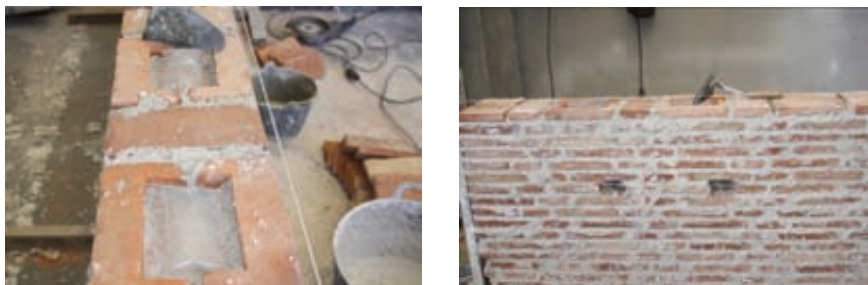
Uno de los muros se ha realizado sin defectos introducidos artificialmente, mientras que el otro muro sí que presenta defectos puntuales (Fig. 2). Estos defectos han consistido en una serie de ladrillos a los que se les ha practicado unas oquedades y rellenado con bolsa de aire para asegurarse que el espacio estaría rellenado de aire. Para los casos de técnicas END, esto presentaría reflexiones de las señales propagadas.

Fig. 2. Imagen los defectos introducidos durante el proceso de fabricación.

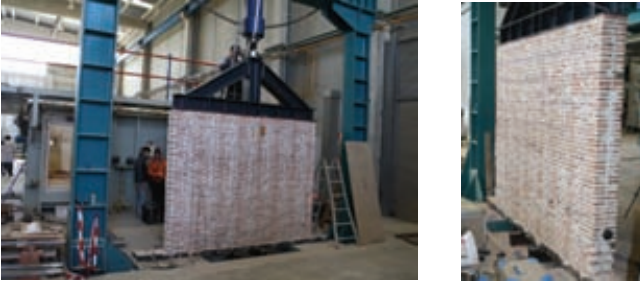
Fig. 3. Muro histórico colocado en la prensa, viga de reparto, célula de carga y prensa de compresión para estructuras verticales y horizontales.

En primer lugar, describe el método utilizado para aplicar la carga. Para ello, se diseñó y mandó construir una viga de reparto en acero S-275 JR para que se transfiera la carga de un pistón de máquina-prensa de compresión con capacidad de aplicar hasta 80 Toneladas de carga. El área de aplicación de la carga transferido sería los 3 metros por los 25 cm. aproximadamente que tienen los muros (Fig. 3).

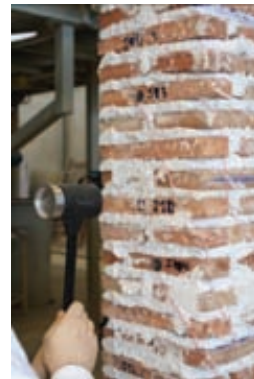
Fig. 5. Acelerómetros utilizados en la auscultación (a) y tomografías sónicas (b)

El procedimiento de medida fue la colocación de 7 acelerómetros en cada perfil accesible (ver Fig. 5.b) y golpear en las proximidades de cada sensor. Por tanto, se trata de un método que permite

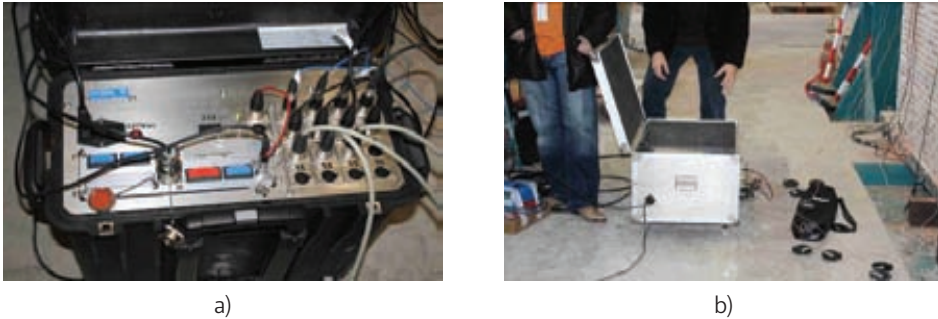
Fig. 6. Equipos para la monitorización estática (incluida auscultación sónica) (a) y tomografías sónicas (b).

obtener 14 registros de cada uno de los 14 impactos equidistantes y repartidos a lo largo del perfil. Con esto se obtiene un trazado de rayos donde se recoge la mayor cantidad de información posible, ya que se barre la máxima área posible atendiendo al tiempo de medida y número de sensores puestos en juego (Fig. 6).

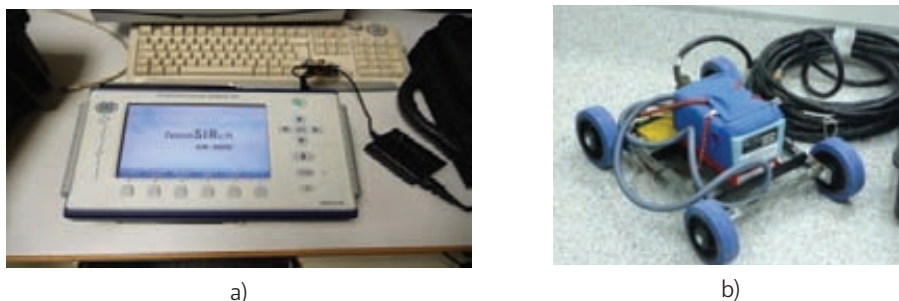
Fig. 9. Fotografía del GPR modelo 5100. a) Módulo de acondicionamiento, representación y almacenamiento de la señal (SIR 3000). b) Antena de 1.6GHz junto con acondicionador de señal (5100) y dispositivo de desplazamiento

Se empleó un GPR modelo SIR 3000 de la marca "Geophysical Survey Systems, Inc" con una antena de 1.6GHz (Fig. 9) acoplada en un dispositivo de desplazamiento. La antena sensor tiene unas dimensiones de 3.8 x 10 x 16.5 cm, y ha sido factible su utilización para la toma de medidas verticales.

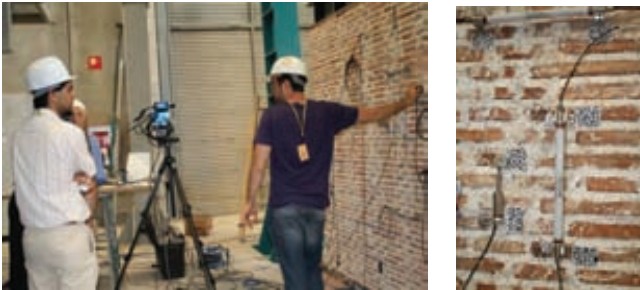
El equipo de videocorrelación es capaz de medir deformaciones y desplazamientos sin contacto mediante la correlación de imágenes obtenidas gracias a dos cámaras ópticas. La precisión de las medidas está entorno a 0.01 pixel en el caso de desplazamientos y 0.01% en caso de deformaciones. Los campos medidos van desde 10 m² y 10 mm².

El sistema se ha utilizado para correlacionar la deformación relativa entre dos puntos y cercana a los sensores de FOS y LVDTs, con lo que permitirá verificar la precisión y estabilidad de las medidas ópticas, con esta nueva técnica.

Fig. 11. Ensayo y equipo de videocorrelación en MURO2.

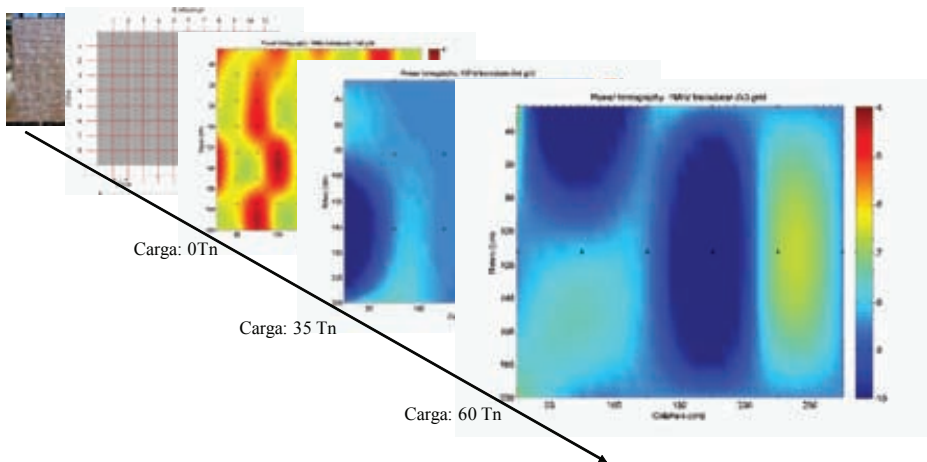
Las tomografías ofrecen resultados fiables en puntos donde el ladrillo está puesto “a tizón”. Cuando están dispuestos “a sogá” no es posible establecer medidas fiables ya que en muchos de los casos la señal ultrasónica no es capaz de llegar. En la Fig. 28, se muestra la evolución de la tomografía correspondiente al parámetro ultrasónico de potencia para diferentes cargas. Se puede apreciar una disminución de la potencia debido al efecto de la carga (se pasa de un valor medio de -71.72dB para una carga de 0Tn a un valor promediado de -76.8dB para la carga de 60Tn).

Fig. 28. Evolución de la tomografía de potencia para diferentes cargas del muro. El margen dinámico es constante. La frecuencia del transductor 250kHz.

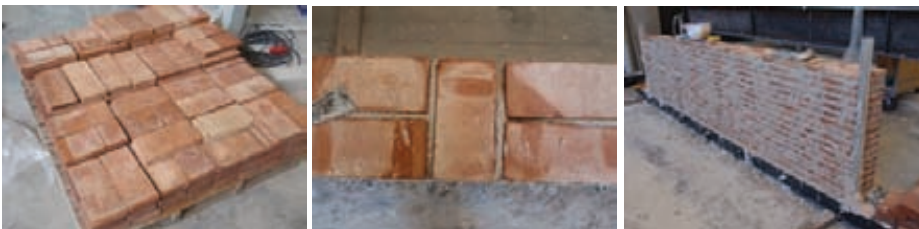
Fig. 3. Construcción del muro

El muro objeto de estudio se ha construido en el laboratorio de AIDICO. Es un muro de ladrillo macizo con aparejo Holandés y con mortero de alto contenido en cal, simulando una construcción antigua. La proporción del mortero utilizado es 1:4, relación arena-cal.

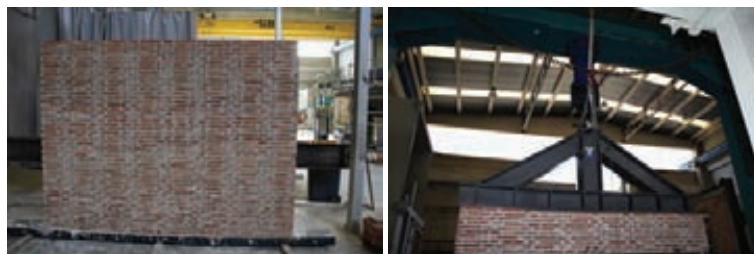
Fig. 4. Muro y sistema de reparto de carga

El muro tiene una altura de 2,20 metros, un espesor de 0,24 m y una longitud aproximada de 3,00 metros.

Se ha construido sobre un bastidor formado por un perfil laminado UPN 300 y se ha diseñado un sistema de arriostramiento para protegerlo en su transporte. La prensa usada tiene un tope máximo de carga de 80 toneladas y se ha realizado la prueba cargando hasta 60 toneladas, entregando la carga en escalones en el tiempo. Durante los tiempos de estabilidad de carga se han ido realizando otros trabajos de investigación sobre el mismo muro en otros campos.

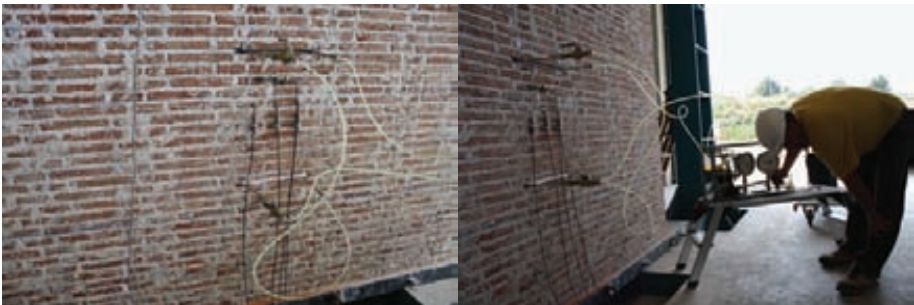
Fig. 8. Ensayo de Gatos Planos Dobles

Esta técnica se basa en la ubicación de un gato plano dentro de una hilada de la cual se ha extraído previamente el mortero y en registrar presiones del gato y deformaciones simultáneas que experimenta la mampostería en la dirección normal a las hiladas. Una vez terminado el ensayo se puede extraer el gato y rellenar de nuevo la junta. La gran ventaja del método radica en que la prueba es realizada en las condiciones originales inalteradas. Además se ensaya una superficie suficientemente amplia para obtener características representativas del comportamiento medio de la mampostería.

La medida del estado tensional se obtiene directamente de la lectura de la presión del gato que contrarresta las deformaciones causadas durante la materialización del corte medida en dirección perpendicular a la misma.

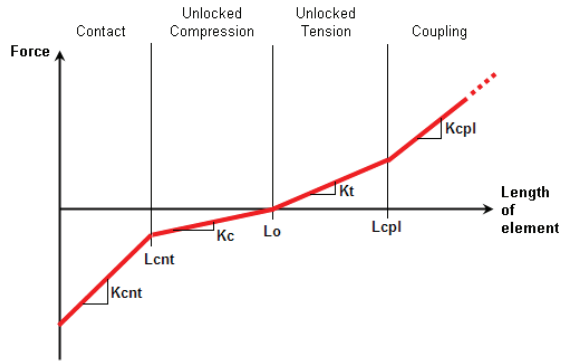
Fig. 23. Estados y regiones para un elemento de contacto en general

El elemento de contacto general tiene tres estados básicos que configuran 4 regiones distintas de rigidez. Estado de contacto, estado de acoplamiento y estado de liberación tanto en tracción como en compresión.

Dicho elemento esta recorriendo todo el camino de tensión definido en la curva según sea su estado de sollicitación, hasta que llega a su rotura. En ese momento deja de actuar y se libera el elemento. En nuestra modelización simularía la rotura del mortero o el despegue del mismo.

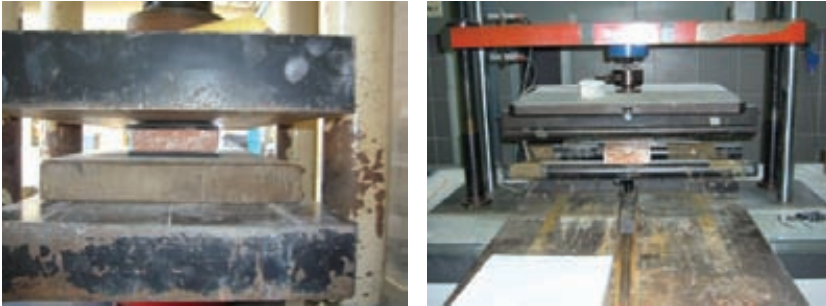
Fig. 29. Rotura a compresión y flexotracción de ladrillos macizos

Para la caracterización de los ladrillos macizos se realizaron ensayos de compresión y de flexotracción sobre piezas obtenidas de la construcción. Se secaron en estufa y se procedió a la realización de los ensayos. El resto de parámetros, los de energía de fractura a compresión y a tracción, se ha obtenido de la bibliografía existente.

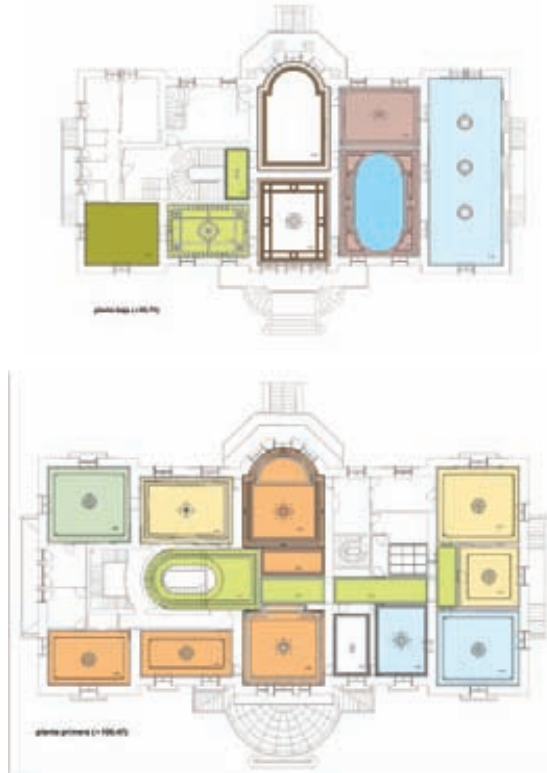
Fig. 3. Planta baja y primera planta del edificio

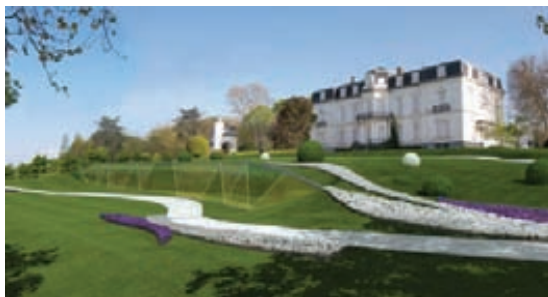
Fig. 4. Imagen de proyecto de rehabilitación

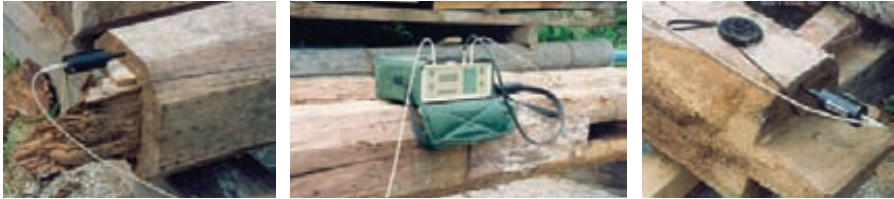
Equipos de ultrasonidos o de vibraciones inducidas: los equipos de ultrasonidos permiten determinar el módulo de elasticidad dinámico de una pieza de madera a partir de la velocidad de propagación de las ondas y de la densidad de la madera, aunque en ningún caso podemos determinar su resistencia. Los equipos de vibraciones inducidas se basan en el mismo principio, relacionando la velocidad de propagación de las ondas (en este caso provocadas por un impacto), con el módulo de elasticidad y la densidad de la madera.

Fig. 8. Equipo de ultrasonidos

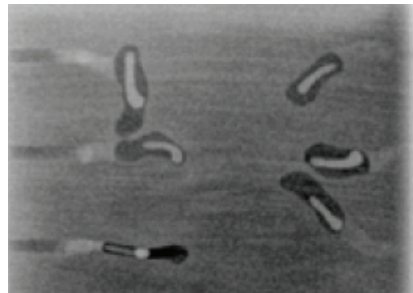
Rayos X: un equipo portátil de rayos X, permite determinar in-situ la presencia de cavidades ocultas, así como la presencia de organismos xilófagos en el interior de la madera (ver Fig. 9).

Fig. 9. Imagen de rayos X

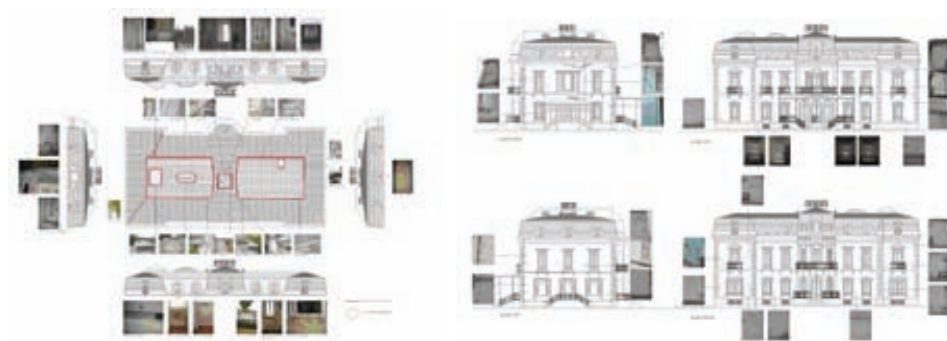
En el transcurso de la inspección realizada en el palacio de Aiete se detectaron problemas de humedades en algunos faldones de la cubierta, en fachada y en el interior provocados por el mal estado del saneamiento.

Fig. 10. Levantamiento de procesos patológicos de la cubierta y fachadas

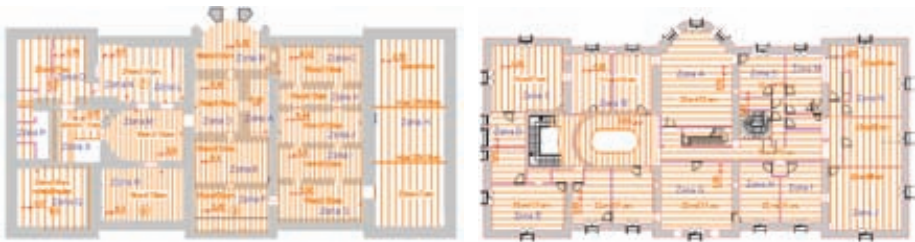
Toda la información referente a la posición de cada una de las piezas, las secciones nominales y cualquier otro aspecto relevante para la realización del posterior cálculo estructural queda documentado mediante tablas y planos estructurales del edificio.

Fig. 14. Levantamiento de la estructura de madera de la planta baja y la primera planta de la estructura

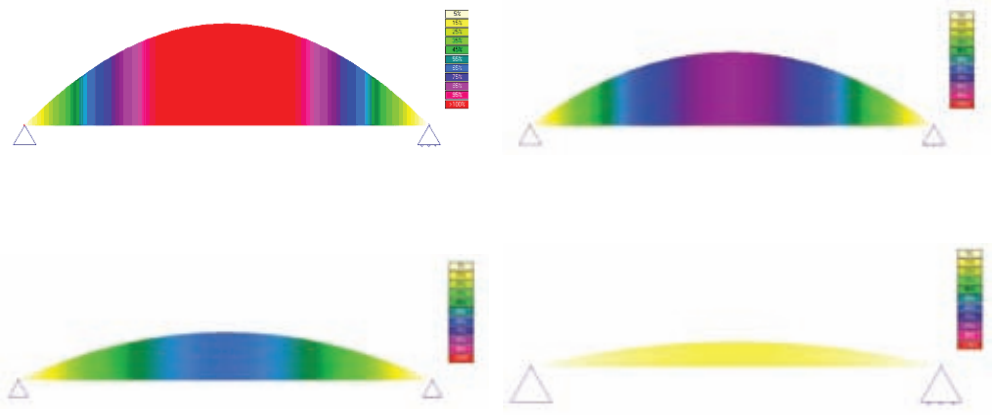
A continuación se muestran esquemas que representan los índices de tensión calculados para las vigas o solivos situados en diferentes zonas del forjado del palacio de Aiete:

Fig. 15. Índices de tensión de vigas, viguetasy pares de cubierta de la estructura de madera

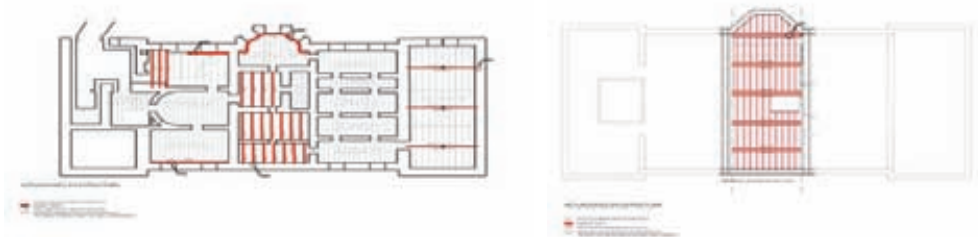
- ▷ En zonas con elevadas degradaciones de la madera en el empotramiento con los muros, se aseguró la integridad del forjado mediante la colocación de una ménsula continua bajo las cabezas de las vigas.
- ▷ En zonas donde se modifica el uso a administrativo, se reforzó el forjado mediante parteluces o anexando otras piezas de madera de refuerzo.
- ▷ Tan solo en algunas zonas puntuales (suelo de bajo cubierta), se consideró necesario rehacer completamente y reforzar las vigas existentes con perfiles metálicos.

Fig. 17. Medidas correctoras de la planta baja y de la planta bajo cubierta

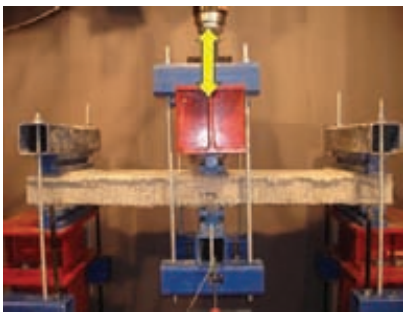
The walls of this group were laid horizontal (with the bonded surfaces facing upwards and downwards) and were loaded in three-point bending at a span of 1.20 m, 1.15 m and 1.30 m for specimens of Types B, C and E (Fig. 3), respectively. Two pairs of steel hinges were placed at each support and a third one was placed at mid-span. The load was applied using a vertically positioned 500 kN MTS actuator. At least one week prior to testing six 50 mm wide and 7 mm thick bands of high strength mortar had been cast on the specimens' faces along all bearing lines (three per side), in order to compensate for any surface unevenness and to ensure uniformity of load transfer. Displacements were measured at mid-span using an external rectilinear displacement transducer (of 25 mm stroke capacity) mounted on one side of the specimen.

Fig. 3 Out-of-plane loading: (a) Test set-up; (b) Actuator displacement history.

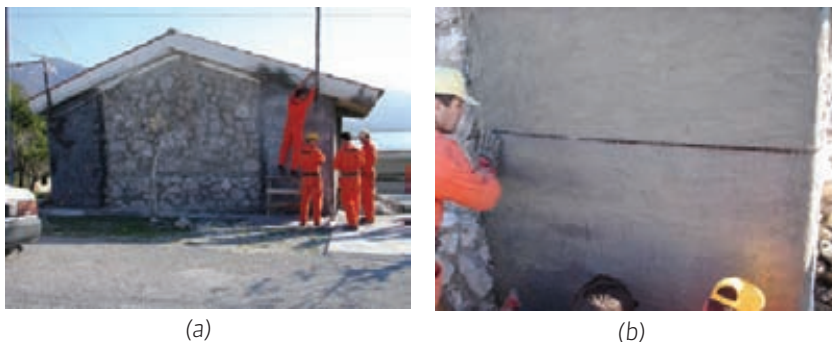
Fig. 9 Pilot application of the TRM strengthening technique: (a) Masonry building; (b) TRM layers are applied “as usual” using trowels.

this application, were the continual supply of mortar and the efficient apportionment of tasks to the workers so that each TRM layer would be applied while the previous one was still in a fresh state. Once the “task rotation” was set, the application run in a problem-free manner. Fig. 9 illustrates various stages of the application. Latest applications involve strengthening of Byzantine churches in Chios island and in the Prefecture of Ilia in Greece.

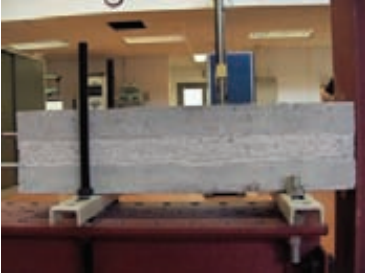
Figure 6. Surface treatment

The manufacturing process includes four steps: 1. Surface treatment to increase the roughness of the concrete (figure 6); 2. Thin layer of MBRACE Primer is applied to reduce the porosity and to increase the adhesive capability (figure 7); 3. Application of main adhesive on the contact surface (figure 8) and 4. Remove the bubble air.

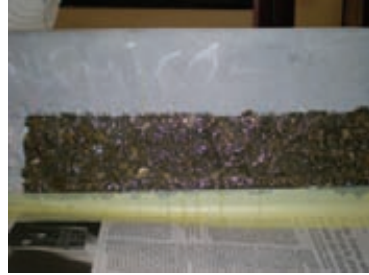
Figure 7. MBRACE Primer

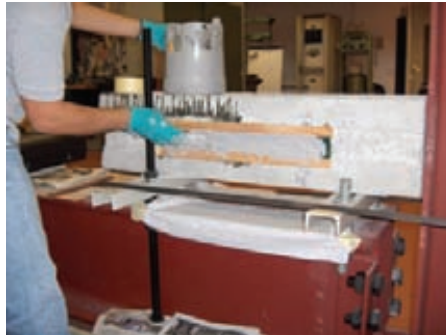
Figure 8. Adhesive

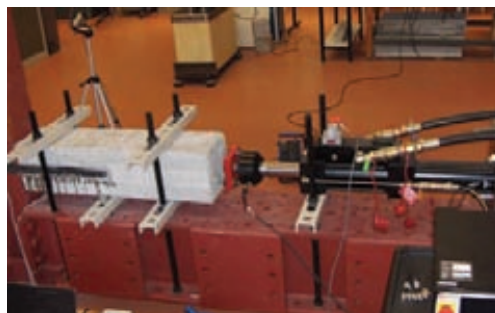
Figure 11. Picture of the test assembly

The concrete blocks are set within the load frame and they are aligned with the 100 KN MTS actuator (figures 10 and 11). Inside the block there are a couple of rods that connect with the actuator. Two CFRP laminates were bonded with epoxy on each lateral face of the blocks. We place strain gauges every 50 mm on the laminate surface, for a total length of 350 mm. Under the block a thin shell of Teflon was placed to reduce friction forces. Before to perform the test we verified that these forces were small enough. Control of MTS actuator was done by MTS Flex-Test system. The test was performed with displacement control. All measurements: displacements, load and strains were continuously recorded at a real time with an MGCPlus-HBM device.

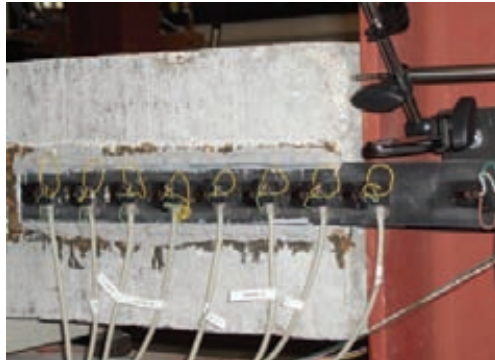
Figure 12. Strain gauges distribution

On the laminate surface were distributed 8 gauges along the critical bonded length. Moreover, another 2 gauges were placed on each laminate. These two gauges control the deformation of both laminates in the unbonded length. Therefore it was possible to check that the total load was equally distributed between both laminates. Finally an external measurement of displacement (LVDT) was placed on the outer edge of the pulled concrete block with the purpose of comparing the data between this LVDT and the MTS displacement measurement.

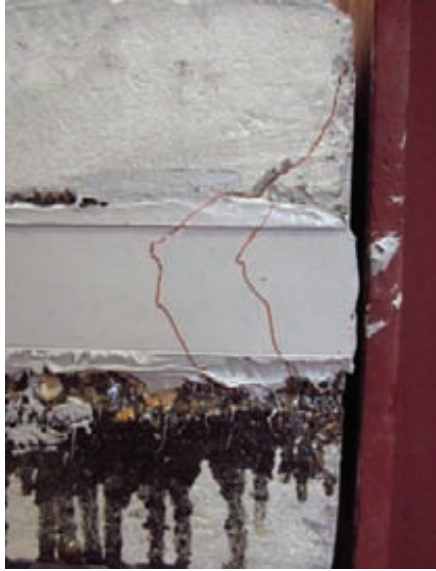
Figure 16. Localization of crack. Failure cone for pull shear test.

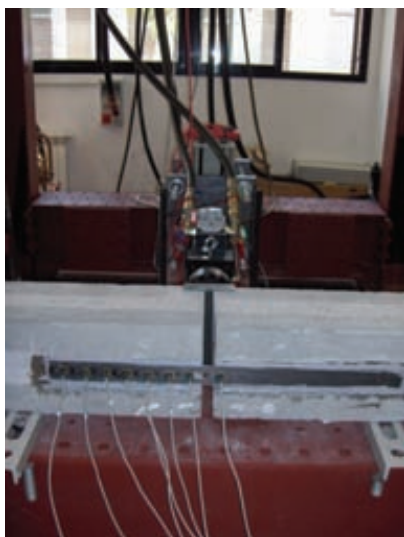
Figure 19. Picture of the test execution

The concrete blocks are set over the load frame and they are aligned perpendicular to the 100 KN MTS actuator (see figure 18 and 19). Both blocks are on a small support beams with a Teflon layer to improve the free rotation and the relative slip of the blocks. Before to proceed with the test we verified that these forces were small enough. Two supports on the edge of the blocks prevent

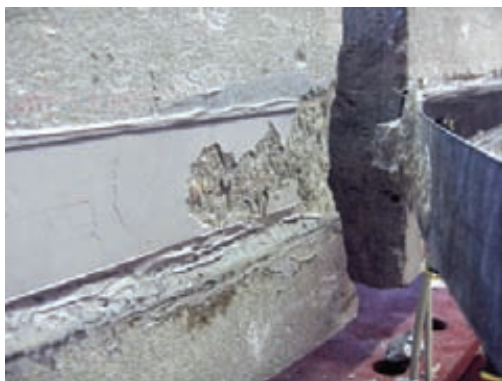
Figure 20. Debonded laminate after failure

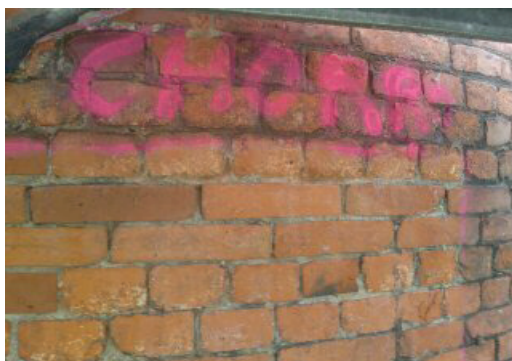
Para la **eliminación de hollines, contaminación y demás suciedad** que se acumulaba sobre todos los paramentos de la chimenea, se barajó la posibilidad de una limpieza con agua a presión o mediante chorro de arena. Dentro de esta actuación también se eliminaron los anclajes metálicos adosados al exterior de la chimenea que sustentaban el pararrayos y una antigua escalera.

Se optó por el uso del chorro de arena, con áridos de granulometría 0,3-0,5 mm, ya que las pruebas realizadas "in situ" dieron unos excelentes resultados de limpieza sin erosionar el ladrillo ni el mortero de rejunteo.

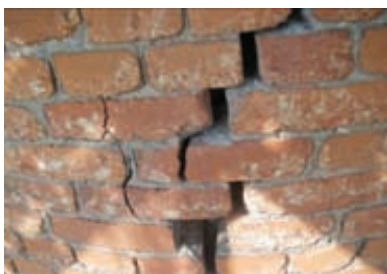
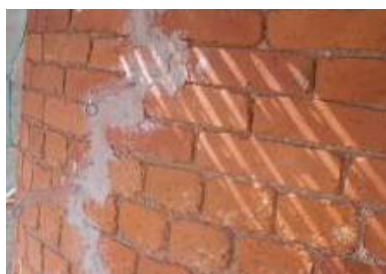
Antes de **inyectar las fisuras** existentes se limpió la traza de la misma mediante cepillado manual y aire comprimido. Una vez limpia la fisura se procedió a colocar los inyectores fijados al soporte con mortero de cal. Una vez colocados se selló exterior e interiormente la fisura con el mismo material y se inyectó por medio de un calderín una lechada de cal hidráulica natural. Se inyectó el producto a través de los inyectores colocados al efecto.

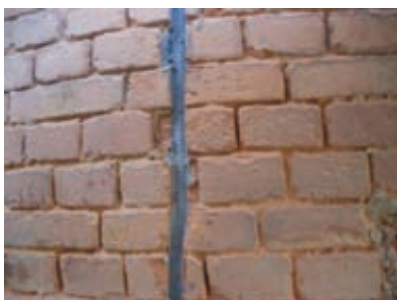
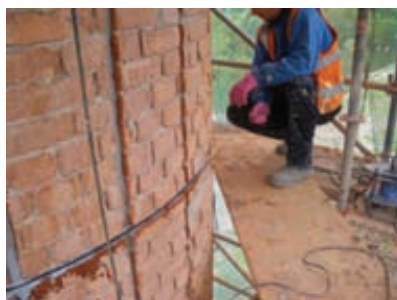
Estos son los motivos que sirvieron de base para el empleo de sistema de refuerzo mixto a base de barras GEWI de 16mm unidas mediante manguitos GEWI y adheridas al soporte mediante adhesivo epoxi tixotrópico en sentido longitudinal, y un refuerzo de fibra sintética de carbono a base de laminados de carbono de 10x1,2mm adheridos al soporte con adhesivos en sentido transversal.

Ambos tipos de refuerzos se ejecutaron embebidos en los paramentos por medio de la apertura de rozas, y posterior a su instalación se recubrieron con morteros a fin de enmascarar su existencia lo máximo posible.

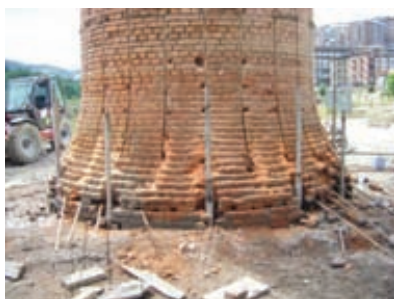
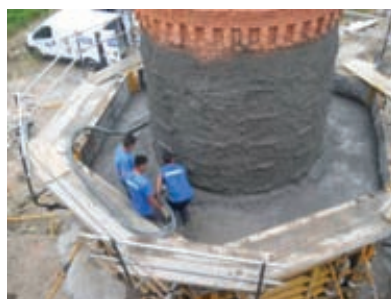
Para el refuerzo de la cimentación se optó por un sistema más convencional a base de micropilotes y de la construcción de un dado de hormigón armado, ya que estéticamente la zona de cimentación reforzada quedaría bajo tierra tras la formación de las nuevas rasantes en la parcela de edificación.

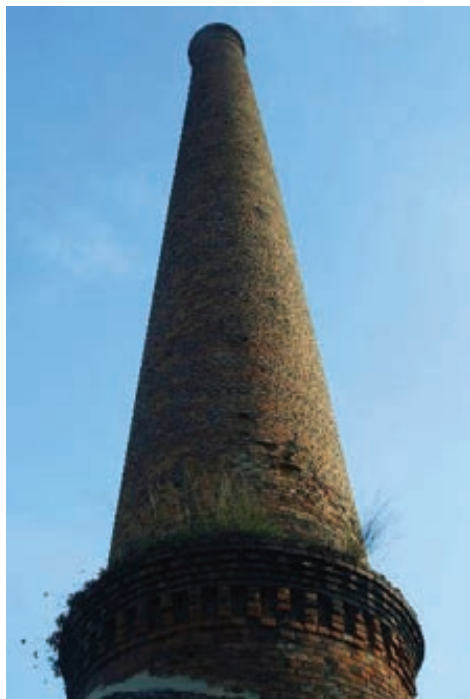
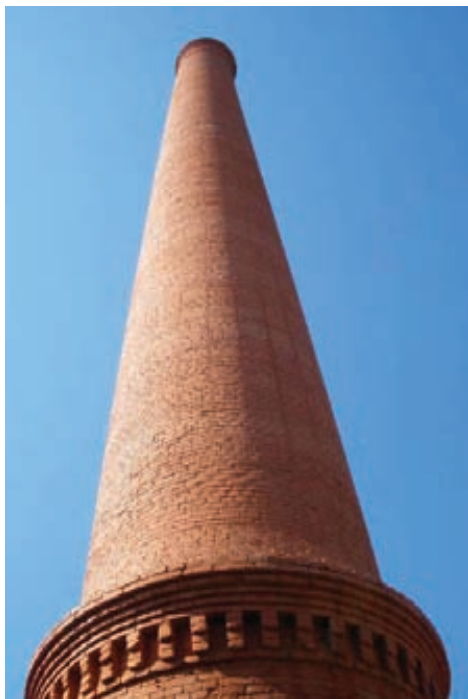
En las fotografías adjuntas se puede observar el estado de la chimenea antes y después de la intervención.

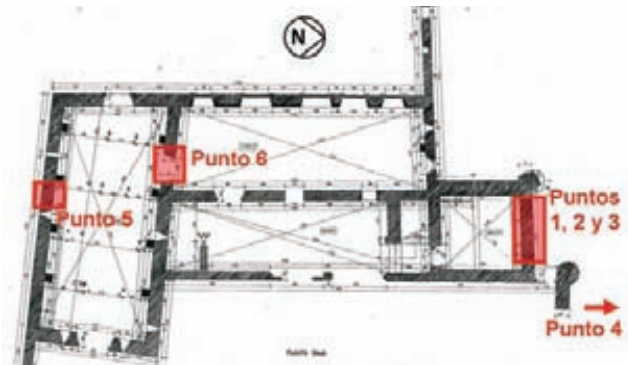
Fig. 4: Croquis de la planta baja con la ubicación de los seis puntos de ensayo.

Los ensayos sónicos, de impacto eco y de transmisión directa, se realizaron en diferentes zonas del edificio. En el croquis que se adjunta (Fig. 4) se ubican los diferentes puntos ensayados para una mejor comprensión.

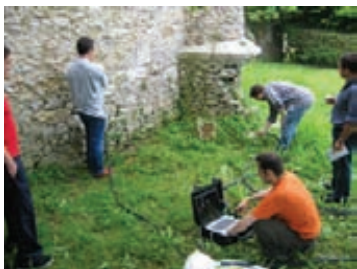
Fig. 5: Ensayo para medir el "ruido" en el exterior del muro de carga Norte.

- ▷ Puntos 1, 2 y 3: corresponden a la pared Norte del palacio. En estos puntos se realizaron ensayos de impacto-eco y medidas de ruido (Fig. 5).

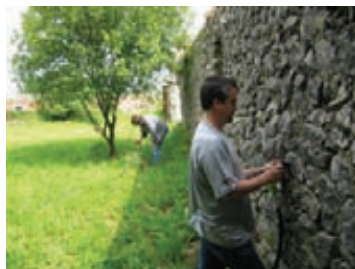
Fig. 6: Ensayo para medir el "ruido" en la cerca Este de la finca.

- ▷ Punto 4: corresponde al muro Este de cierre de la finca, justo a la entrada. Se realizó impacto-eco y medida de ruido (Fig. 6).

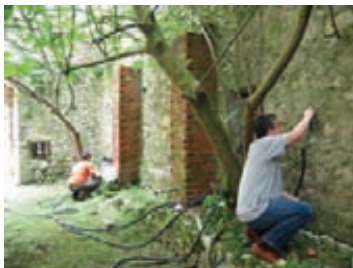
Fig. 7: Ensayo directo en el muro Sur con el emisor en el interior.

Fig. 8: Ensayo directo en el muro Sur con el emisor en el exterior.

- ▷ Punto 5: en el muro de carga Sur del palacio. En esta zona se pudo realizar unos ensayos de transmisión directa (Fig. 7 y 8) y de impacto eco (Fig. 9), debido a que una pequeña ventana permitió ubicar perfectamente los puntos de impacto, desde dentro y desde fuera. También se realizaron medidas de ruido.
- ▷ Punto 6: se ubica sobre el dintel de una puerta que comunica dos estancias interiores del palacio (Fig. 10).

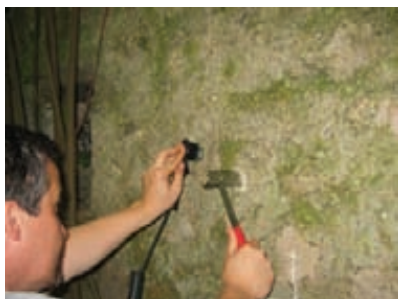
Fig. 9: Ensayo de impacto eco en el interior del muro Sur.

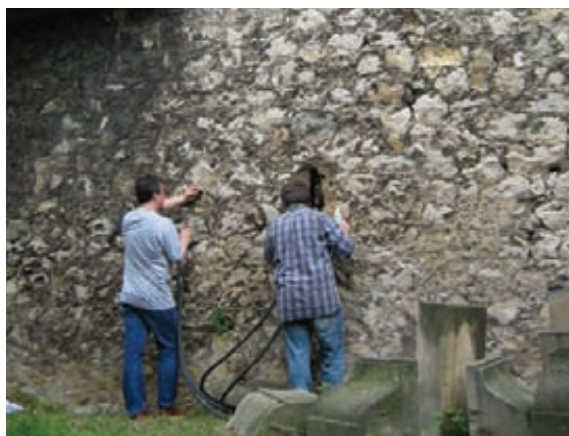
Fig. 1: Ilustración de uno de los muros del Palacio. Véase el operario a la izquierda sujetando el sensor apoyado en la superficie y el martillo en la mano derecha. A la derecha, otro operario sujeta el gel de acoplamiento y coordina el trabajo.

Uno de los puntos de ensayo, sobre cuyas señales se trabaja en este artículo, se ilustra en la Fig. 1.

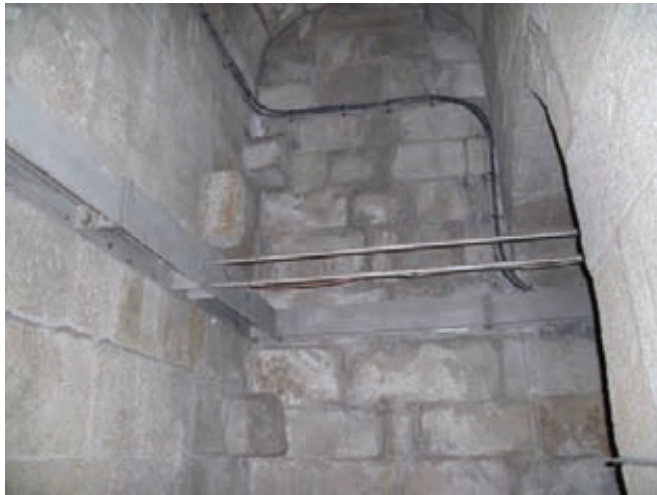
Fig. 3 General sight of the reinforcement system

It has been carried out two experimental works. Firstly the stresses in a reinforcement bar of one of the towers in the Oporto Cathedral have been quantified. The fixing system of the bars has allowed the application of several external loads which has made possible to compare them with the results obtained by using X-Ray diffraction technique. After this experimental work two corrugated 10 mm diameter steel bars have been tested at laboratory. The bars were loaded to several well known stresses controlled by conventional compression machine. Again the objective was the comparison between the known applied loads and the results obtained by using X-Ray diffraction technique. Fig. 2 to 17 show several experimental details.

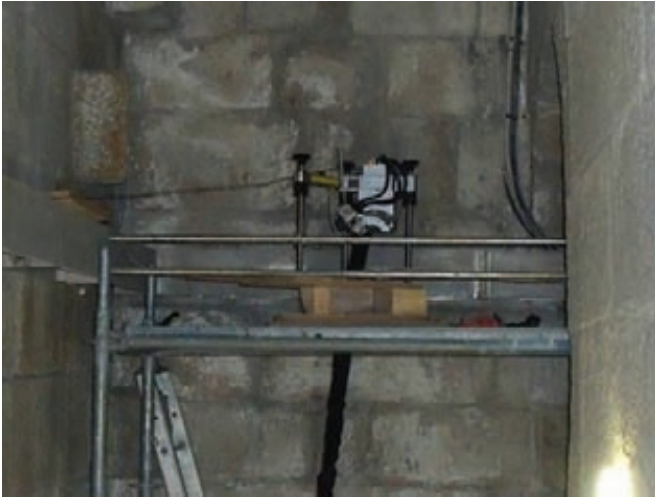
Fig. 4 Disposition of the zone of measure

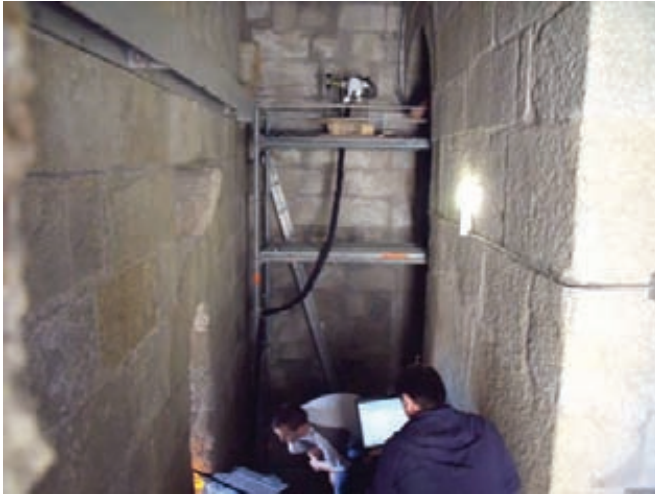
Fig. 5. General sight of the equipment on the analysed bar

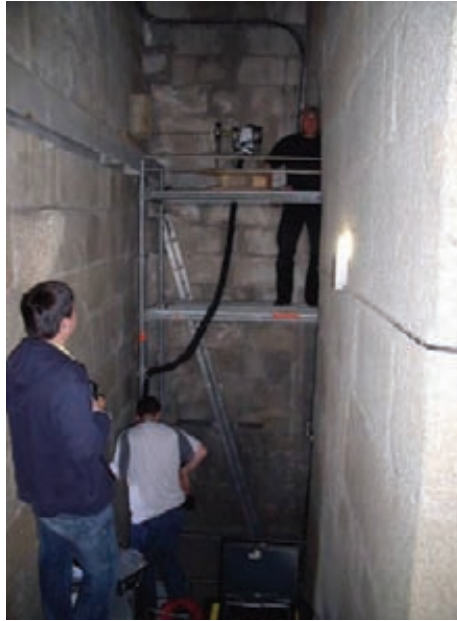
Fig. 6 Adjustment of the experimental equipment
