TECNOLOGÍA DE LA REHABILITACIÓN Y GESTIÓN DEL PATRIMONIO CONSTRUIDO (REHABEND 2009)

III Jornadas Técnicas Internacionales
Bilbao, Octubre de 2009

Las Jornadas Internacionales sobre “TECNOLOGÍA DE LA REHABILITACIÓN Y GESTIÓN DEL PATRIMONIO CONSTRUIDO (REHABEND’09)”, a celebrar en Bilbao el 29 y 30 Octubre 2009, y financiadas por LABEIN-Tecnalia, quedan recogidas en el presente libro de ponencias.

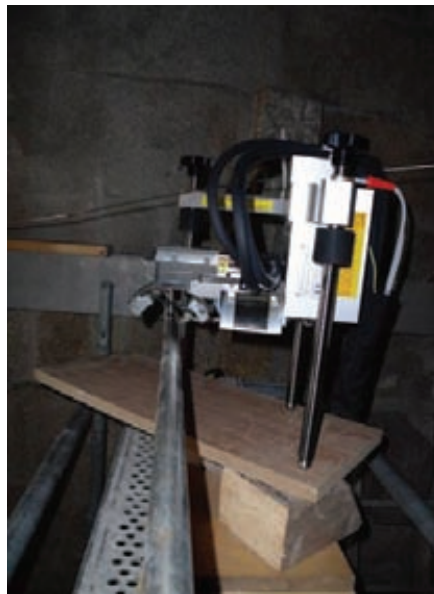
Fig. 7 The equipment disposed on the bar

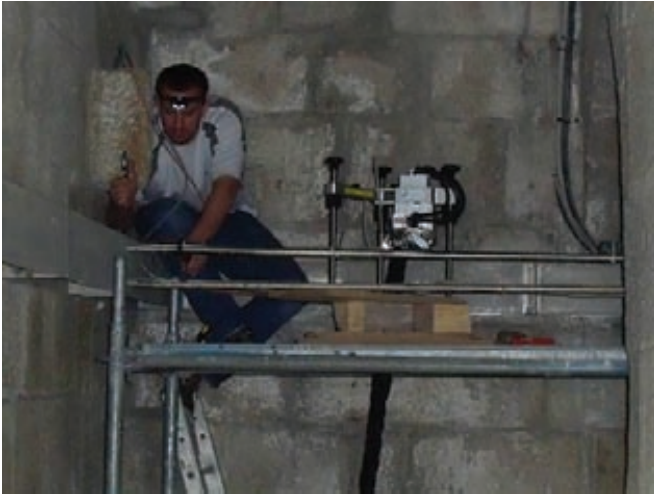
Fig. 9 Instant of the external load application

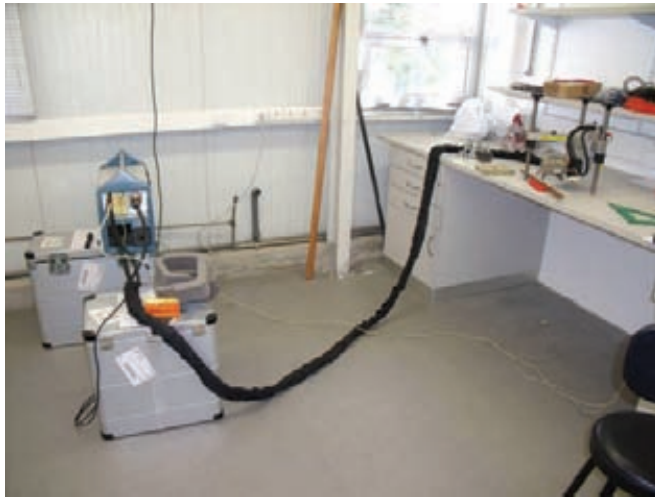
Fig. 10 Sight of the all elements of the experimental equipment

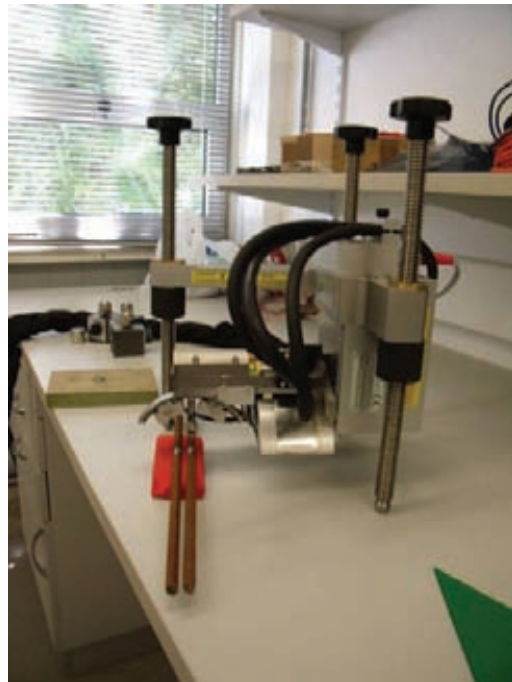
Fig. 11 The detection unit of the equipment on the two corrugated steel bars

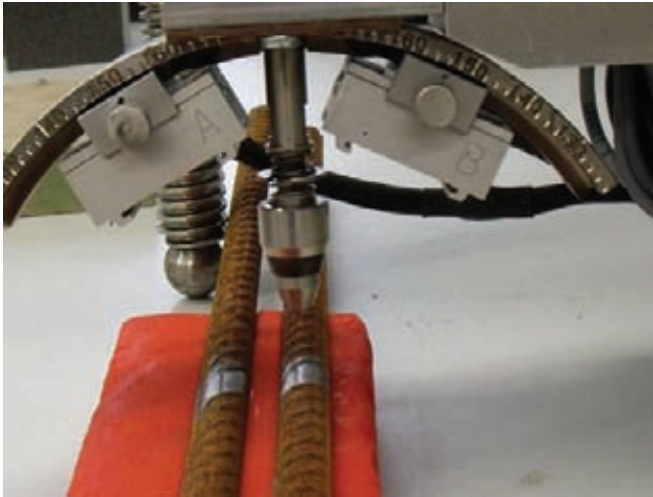
Fig. 11 Sight of the calibration process before loading the bars

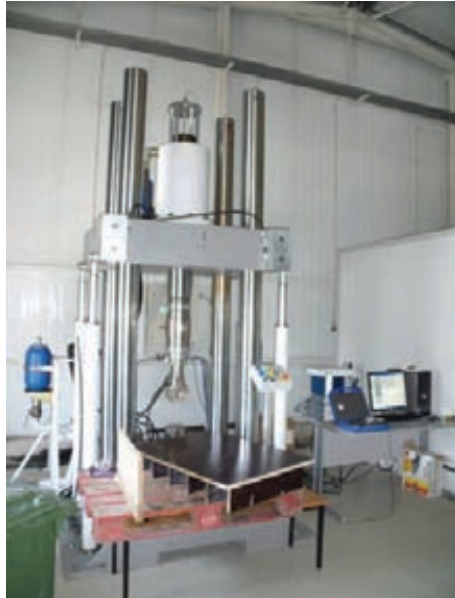
Fig. 12 Sight of the loading machine at the laboratory

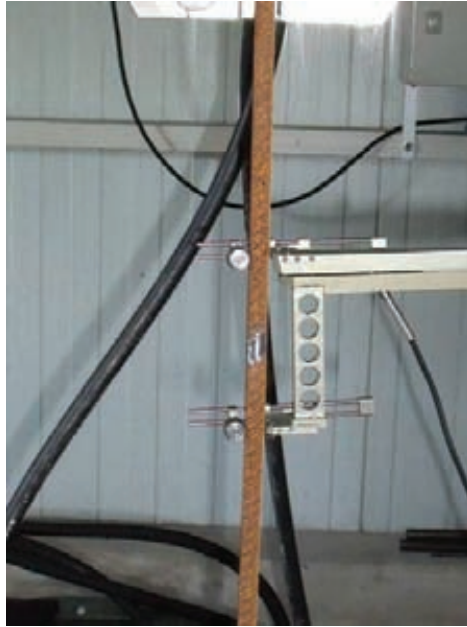
Fig. 13 One of the bars placed in the compression machine

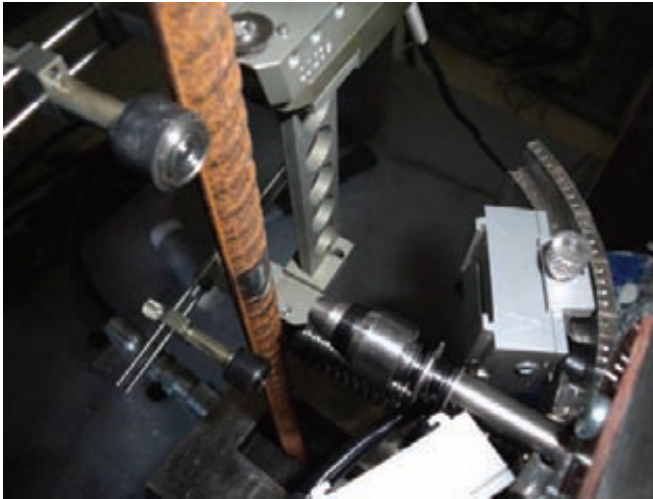
Fig. 15 Measurement process

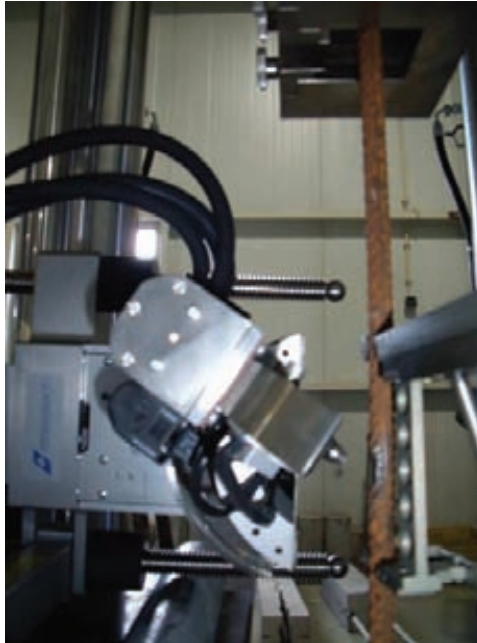
Fig. 16 Measurement process

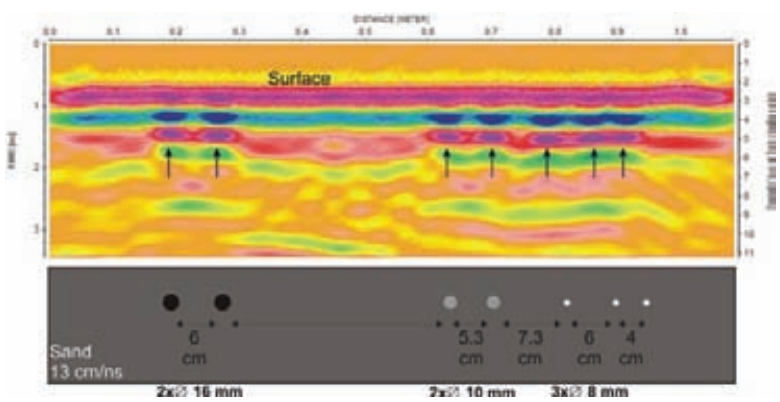
Fig. 1. Bars configuration and radar data obtained in sand.

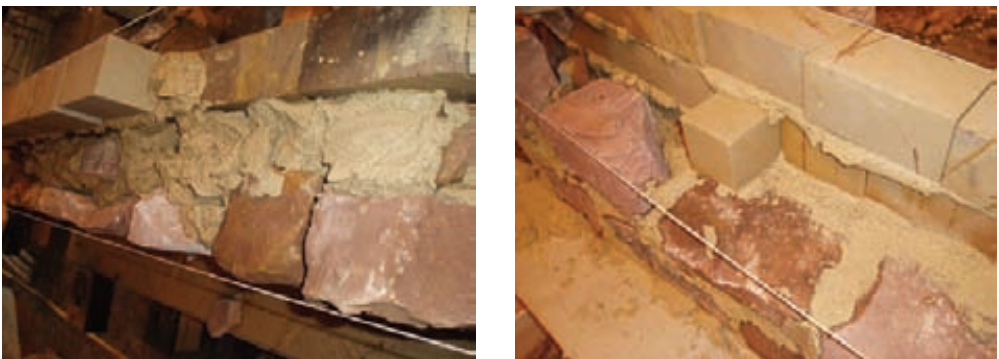
Fig. 5. Detail of the leaves during construction.

The walls were all double-leaved with a cavity filling. One of the external leaves was ashlar and the other rubble masonry. The wall cavity was filled with mortar and small stone fragments from the preparation of the masonry units. The thickness of each leaf was approximately 100 mm, although the thickness was slightly lower in the M6 - M9 test walls.

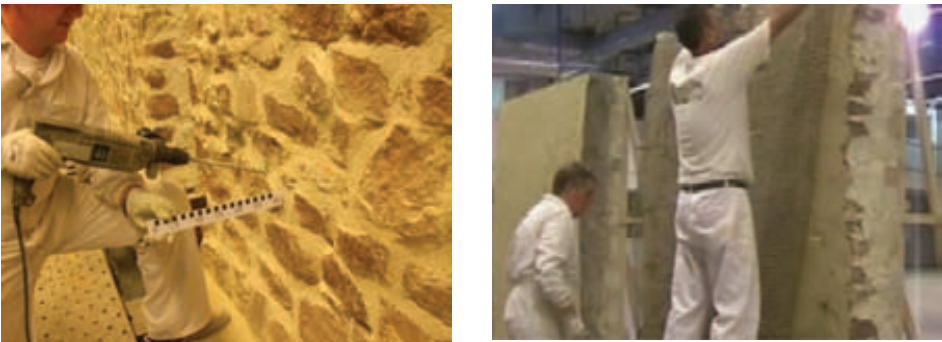
Fig. 6. TRM reinforcement process: Drilling holes (left), placement of basalt textile (right).

In the first place, a render was applied with of an average thickness of 10 mm. The textile mesh was placed onto this layer. This was fixed onto the wall using basalt fibre anchoring devices, at intervals of 350 - 400 mm between each other, laid out in the form of equilateral triangles. These fibre anchors were folded in two, inserted into openings 70 - 80 mm deep and 8 mm in diameter, and then filled with a commercial lime grout. At the other end the loose fibres connected up with the basalt textile mesh, and acted as an anchor or "tie" to hold the mesh to the wall, beneath a further mortar rendering. In some cases, this operation was repeated by applying a second textile mesh and mortar rendering, this time without anchors.

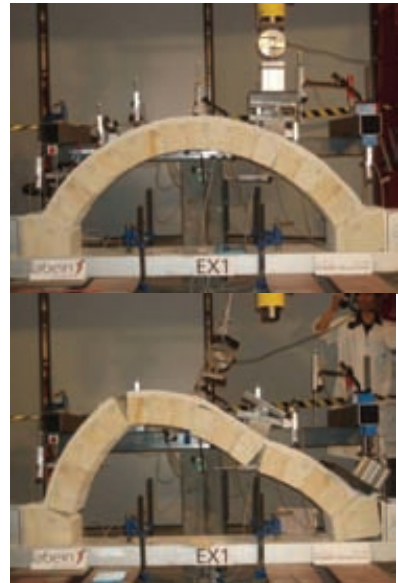
Different failure mechanisms have been noticed during the tests. While unstrengthened arches have an abrupt failure, strengthened arches suffer a big deformation before collapse. Furthermore, strengthened arches have suffered new failure modes: masonry crushing, detachment of the reinforcement or sliding along masonry joint. Finally, important load increments are observed. The average gain in ultimate load is of 13 times higher than control arches for those strengthened at the intrados, 15 times for those strengthened at the extrados and 22 times for those strengthened at both sides.

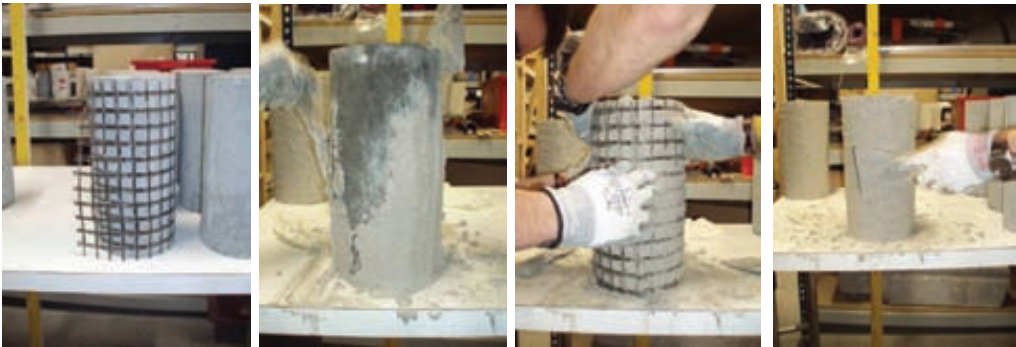
The materials which composed the TRM applied in the concrete cylinders are the same as the used in the arches strengthening displayed in the point 2. Basalt textile supplied by Fyfe impregnated within the commercial pozzolanic mortar Mapei-Strutturale.

In order to reproduce the behaviour of poor concrete structures, the specimens were made with low strength (mud slab) concrete, taken from a site civil work where was used as solid ground for pavements. At 28 aged days, the average compressive strength, f_{cm} , was 21MPa.

Fig. 10. Concrete confinement procedure
